# **Familien Jensens Gård**

**- en mønstergård fra 1900**

Udgivet af  
Realdania By & Byg

# Restaureringen af Familien Jensens Gård

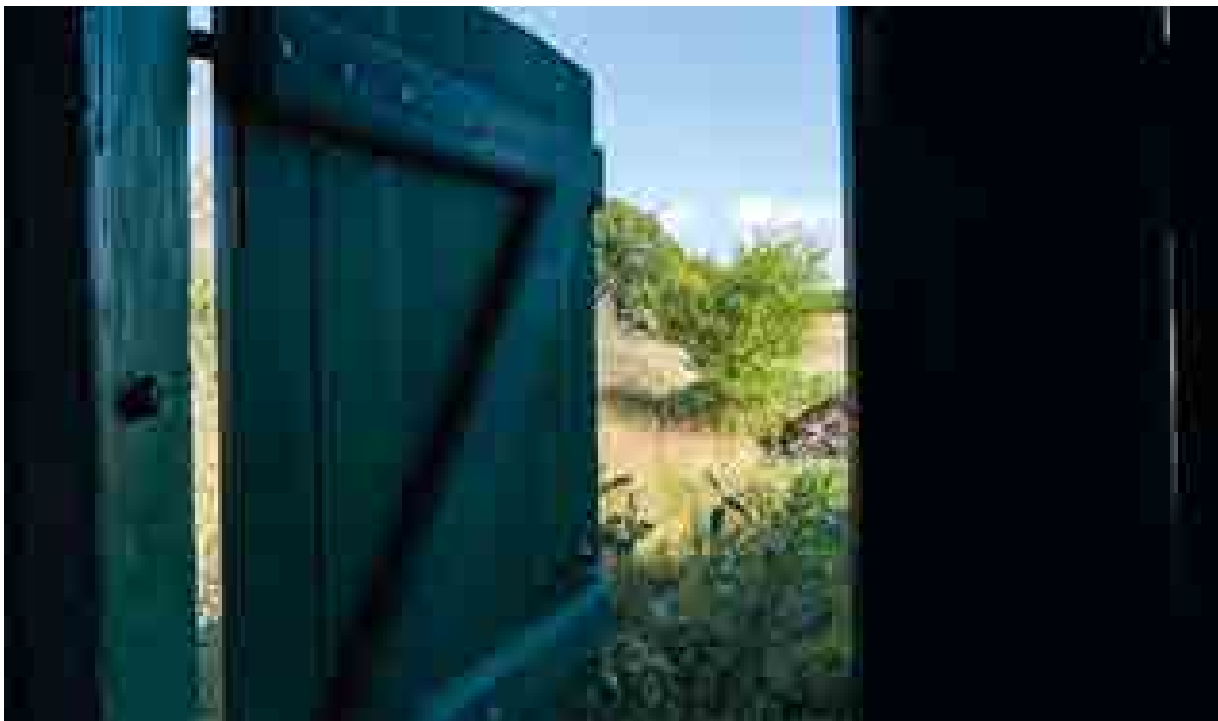
I modsætning til familiens bindingsværksgård, som var opført efter egnens lokale byggeskik, så blev den nye gård bygget med inspiration og materialer fra både ind- og udland, bl.a. maskinfremstillede mursten og skifertag.

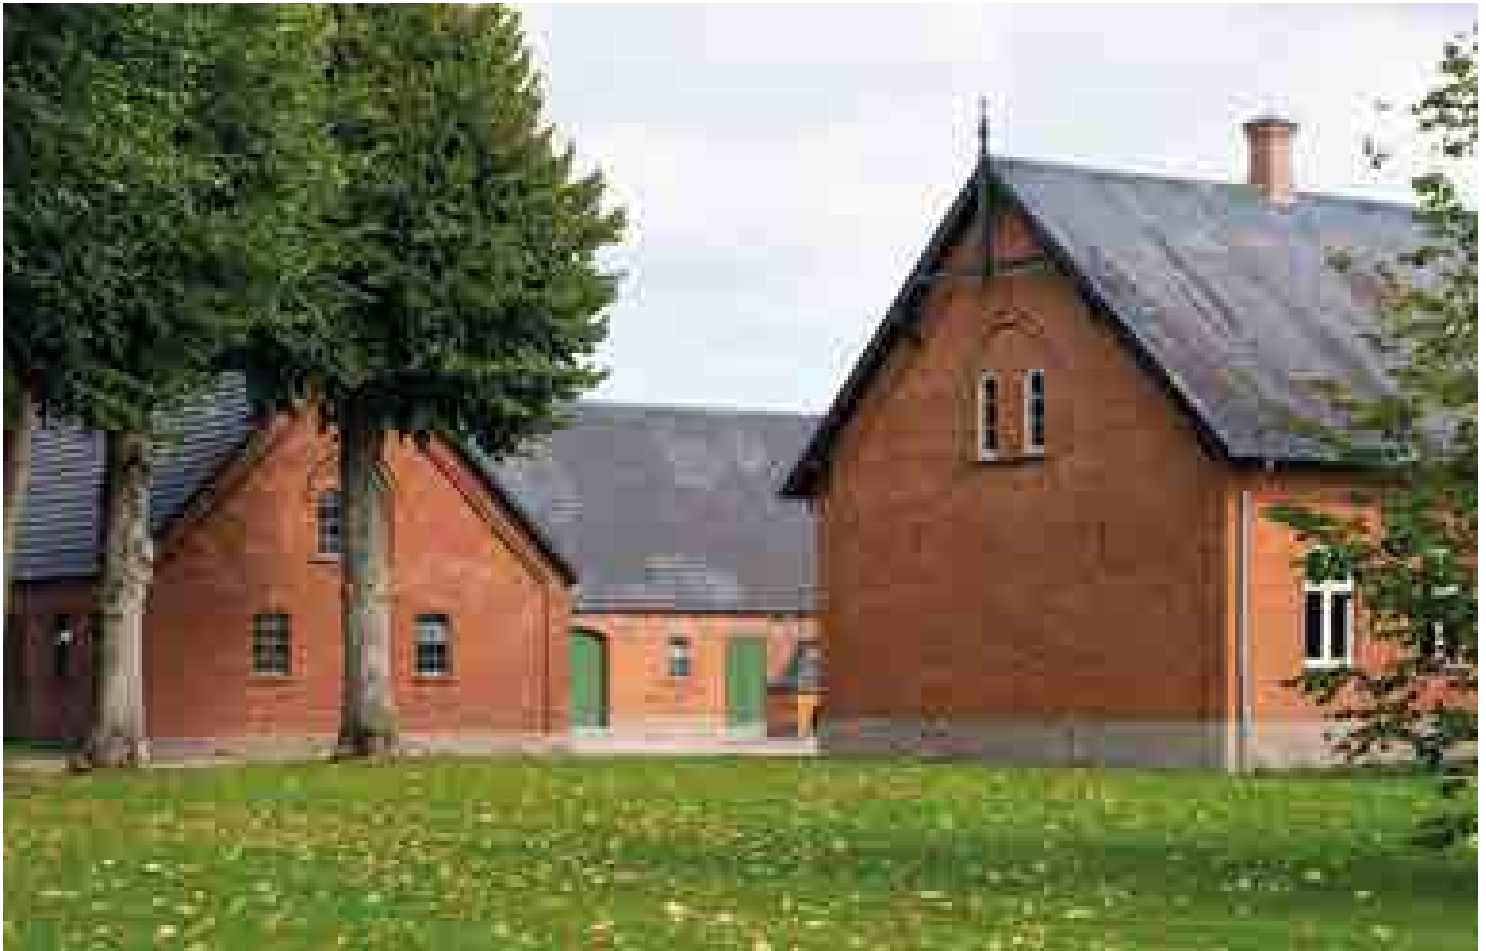
På stuehusets og vestlængens endegavl, som begge er synlige fra den fine allé, er tagkanterne udstyret med dekorative gesimser og murværket udført med rundbuet blænding med to høje vinduer. Den anden længegavl er ikke udsmykket på samme fine måde.

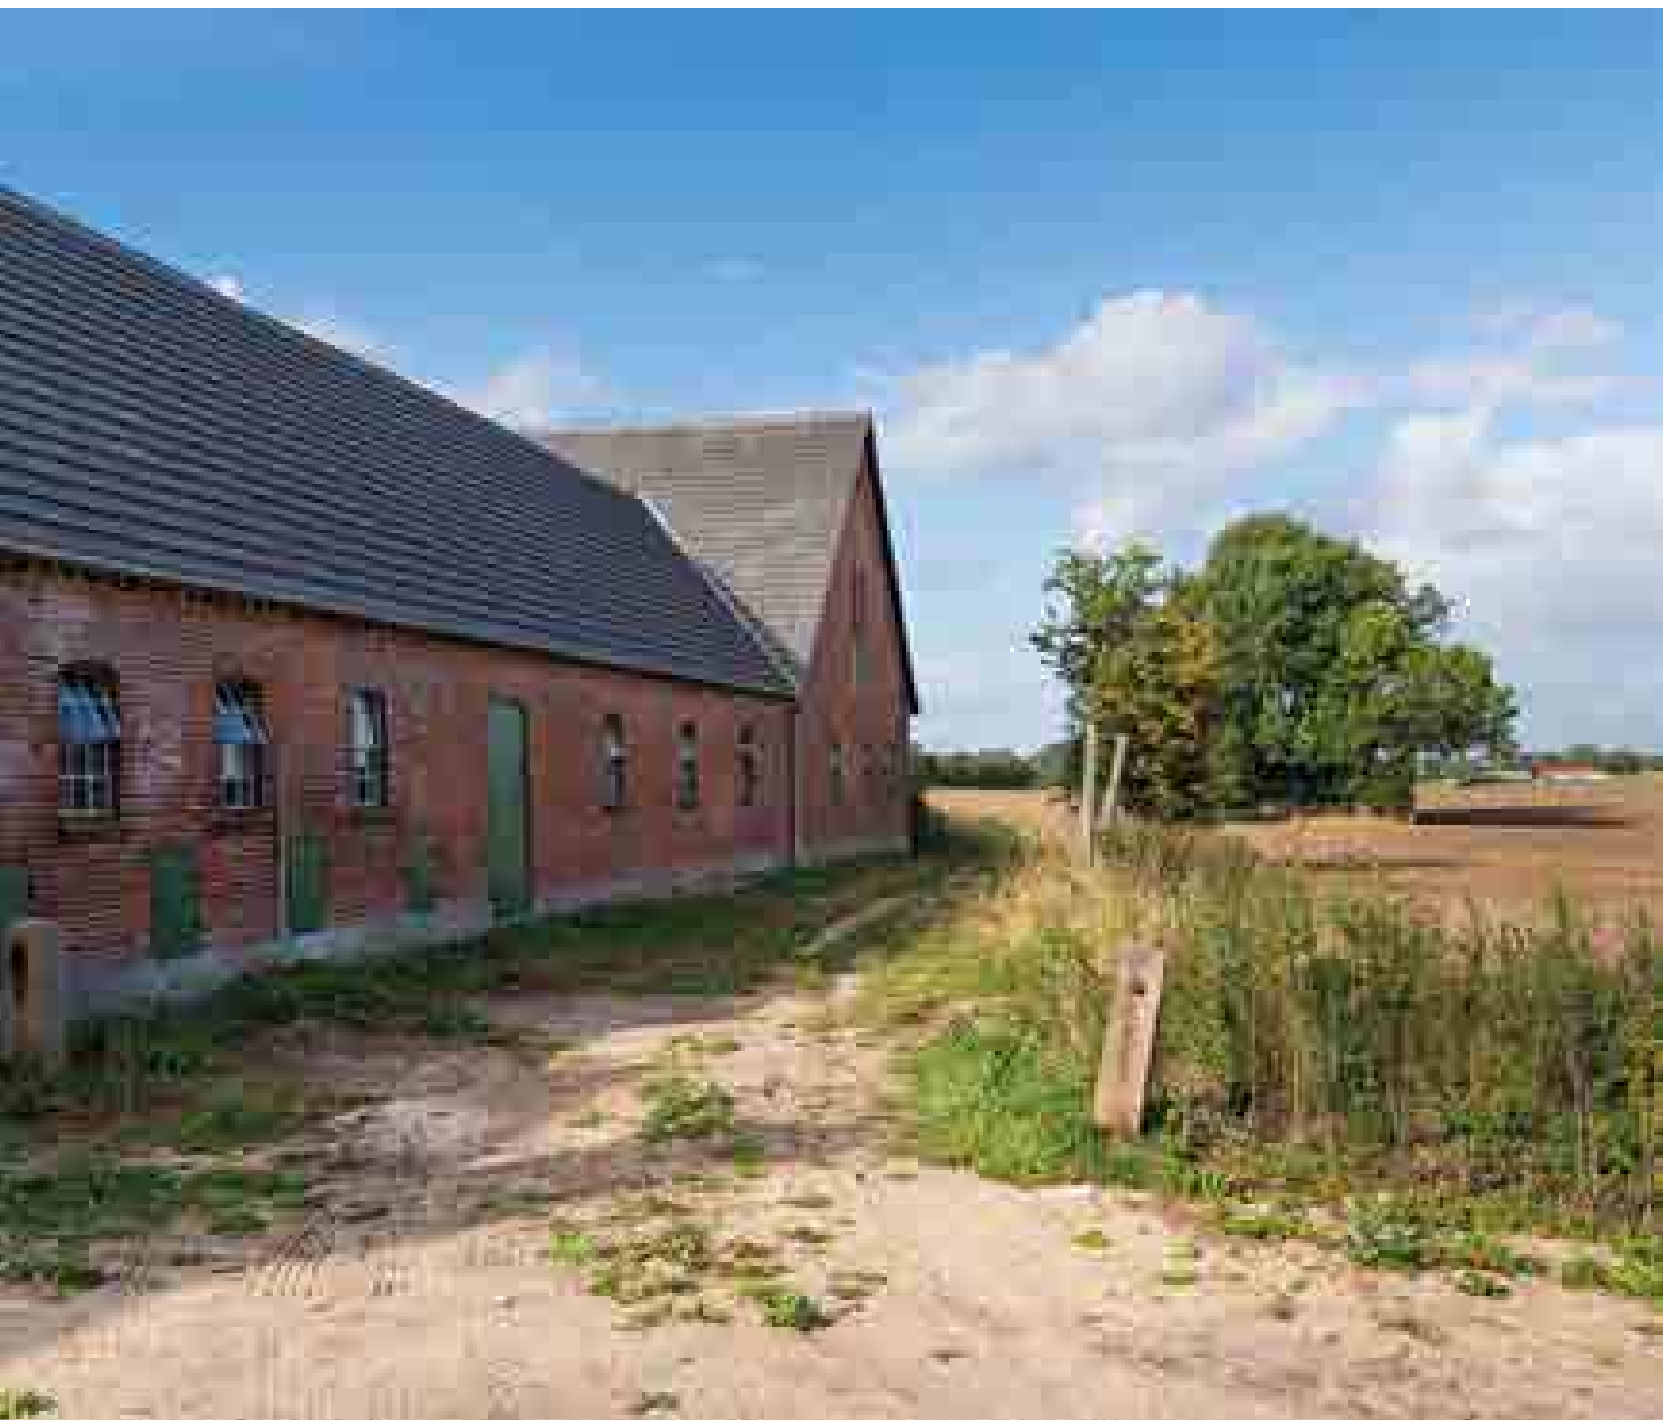
I 1927 fik familien opført en stor trælade med direkte adgang fra den nordlige lades køregang. Den store lade blev placeret på et støbt betonfundament og med tidens nye byggemateriale, metalpandepletter, på taget.

I 1927 blev der opført en ny stor trælade, en såkaldt hjelm, med en placering på et støbt fundament og med tidens nye byggemateriale, metalpandepletter, på taget og direkte adgang fra ladens køregang. Senere blev der som supplement til et grundmuret hønsehus øst for gården tilbygget et ekstra hønsehus lige ved hjelmen. Dette eksisterer dog ikke længere.

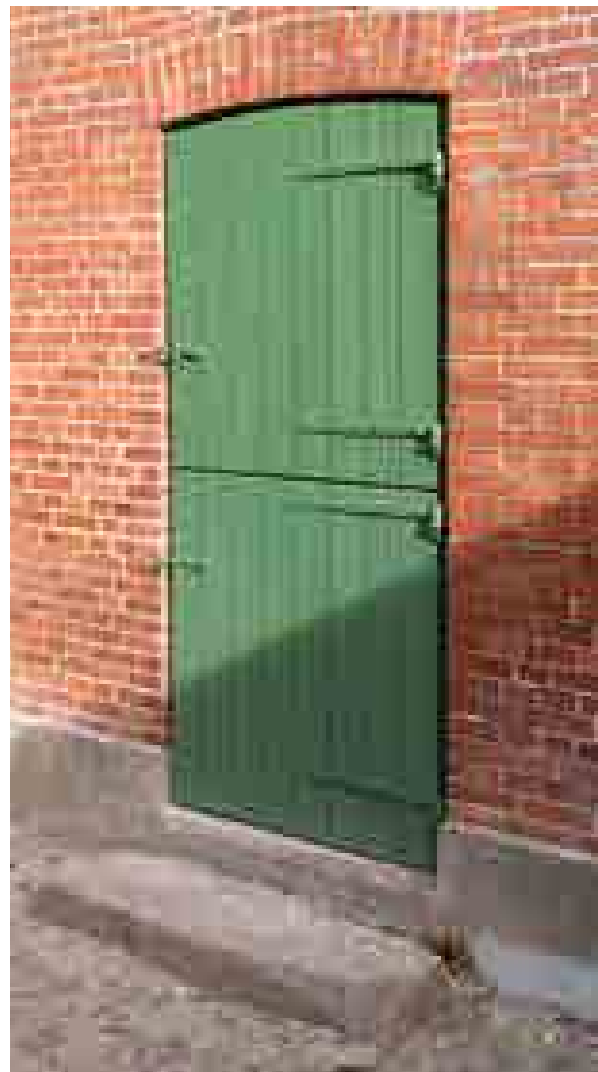
Kontrasten mellem stuehusets betontrappe, som Realdania By & Bygs arkitekt Per Troelsen står ved, og svinestaldens trædesten af granit, er et fint sindbillede på den brydningstid, som gården er opført i, hvor nye materialer og byggemetoder udkonkurrerede gamle traditioner og skikke.

Foran hoveddøren til det fine stuehus, foran døren til det bevarede udendørs das og foran døren til vaskehuset ligger der alle steder de originale trædesten i form af støbte betontrappetrin. Foran den beskedne indgang til gårdens svinestald ligger til gengæld den smukkeste store trædesten af granit, måske i sin tid fundet på en af markerne rundt om gården, siden tilhugget og i dag afrundet og blankslebet efter mange års brug.

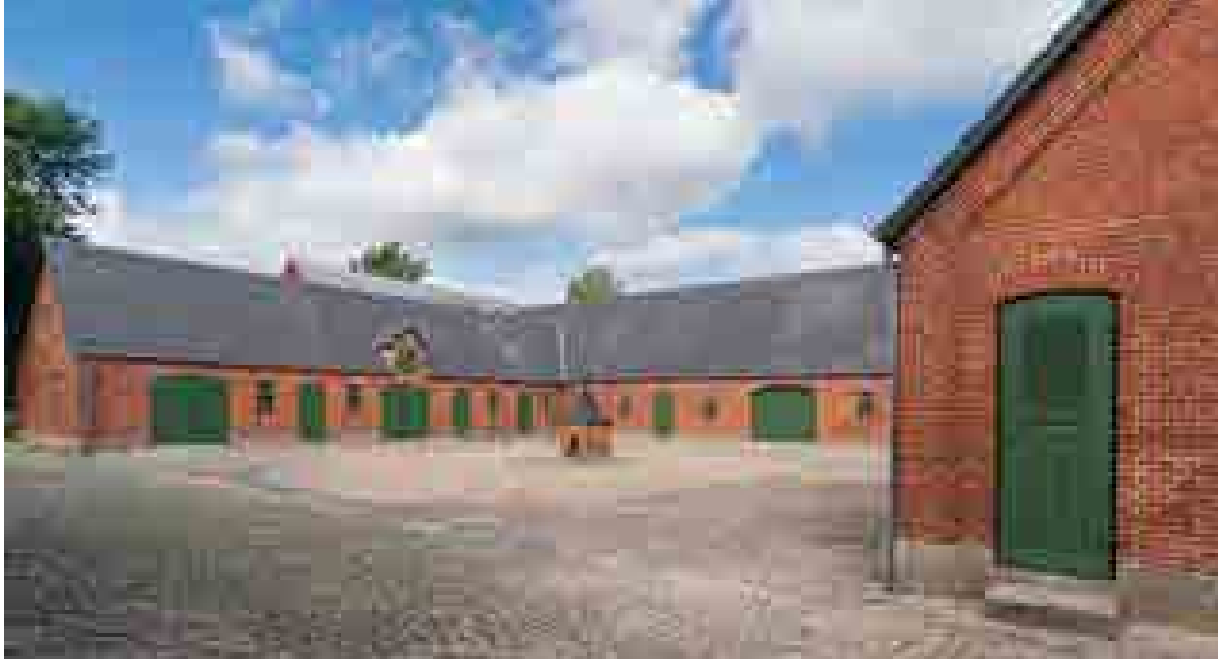
Fra vaskehus og bryggers havde gårdens ansatte adgang til de tre avlslænger, som var moderne og rationelt indrettet. Den lille kvist med luge ind til loftet gjorde det nemmere at bringe foder og korn ind og ud. En tilsvarende luge findes på den modsatte længe. Til højre ses døren til dasset.

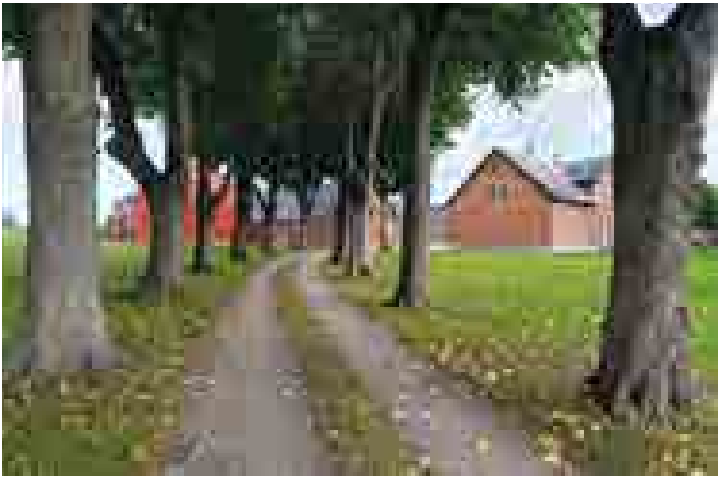
Den store landbohave er i dag ryddet for vildtvoksende krat, og på baggrund af historiske fotos er der lagt en ny haveplan. I midten af haven er bevaret de to store taks og blodbøgen, som formentlig er plantet samtidig med gårdens opførelse.

Da Realdania By & Byg overtog gården, var den fint anlagte landbohave, som familien Jensen i sin tid havde skabt, imidlertid groet til. Men de to store taks og blodbøgen – som formentligt er plantet samtidig med gårdens opførelse – var bevaret. Til gengæld var mange af de øvrige karakteristiske elementer i den klassiske landbohave gennem tiden blevet sløret af vildtvoksende krat, så hverken havegange, terrasser, bede eller nyttehave længere var synlige.

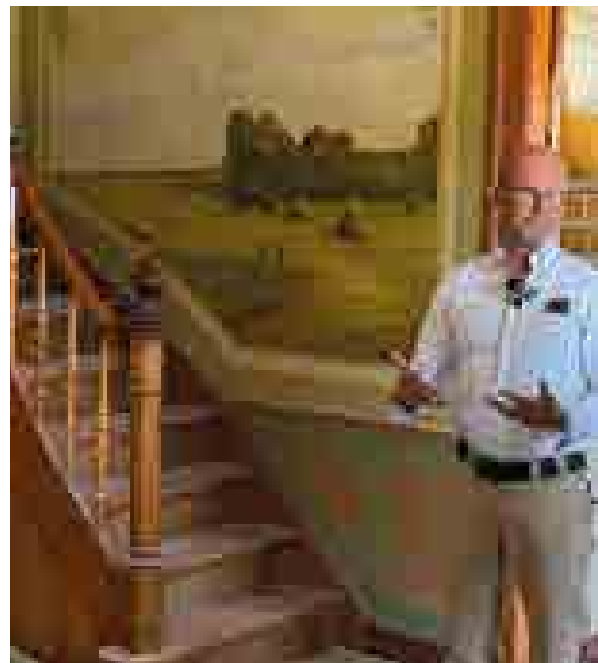
Den imponerende forstue blev i sin tid udsmykket med detaljerede landskabsmotive, blomsterranker, fugle osv. Bemalingerne, der er udført af den fynske maler- og tapetsermester, T. Eckhardtsen, blev malet direkte på et fugtigt, friskalket underlag.

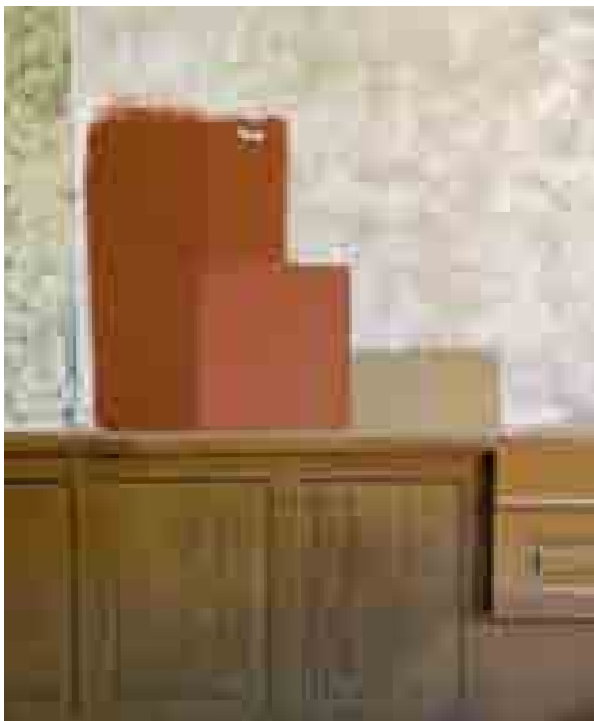
I folkestuen, hvor gårdens ansatte spiste, var panelerne bag de faste bænke udført med bemalingsteknikken ådring, så de lignede fint egetræ. Ovenover var der oprindeligt tapetseret. Med udgangspunkt i små stumper af det gamle tapet er der i dag valgt en ny vægfarve.

Ådringsteknikken fandt også vej ind hos familien Jensen, hvor døre, karme og gerigter af fyrretræ blev bemalet, så de lignede egetræ – og ikke kun i de fine stuer, men også i folkestuen, hvor karle og piger spiste.

gens bundfarve – altså ikke en komplet ny ådring. De steder, hvor ådringen var bevaret, er diverse skader og slitage i de fine imitationer i dag udbedret.

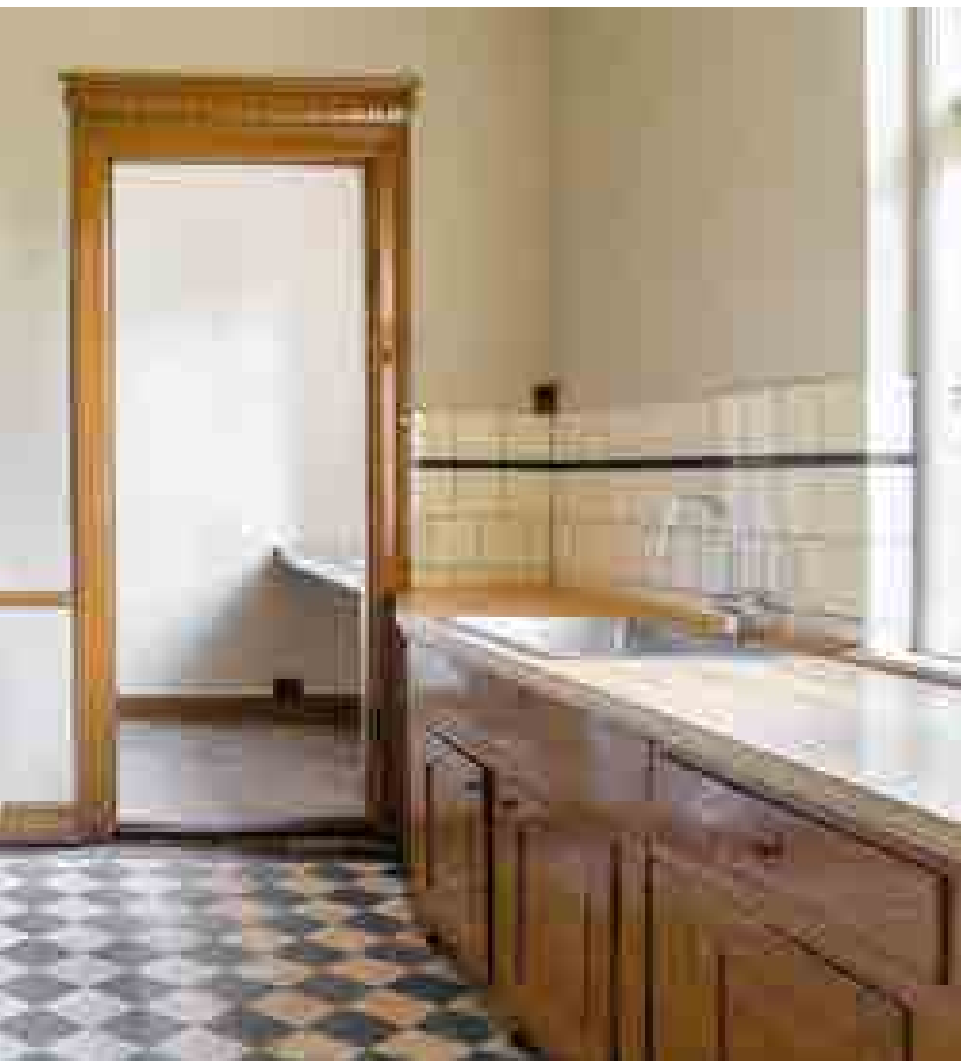
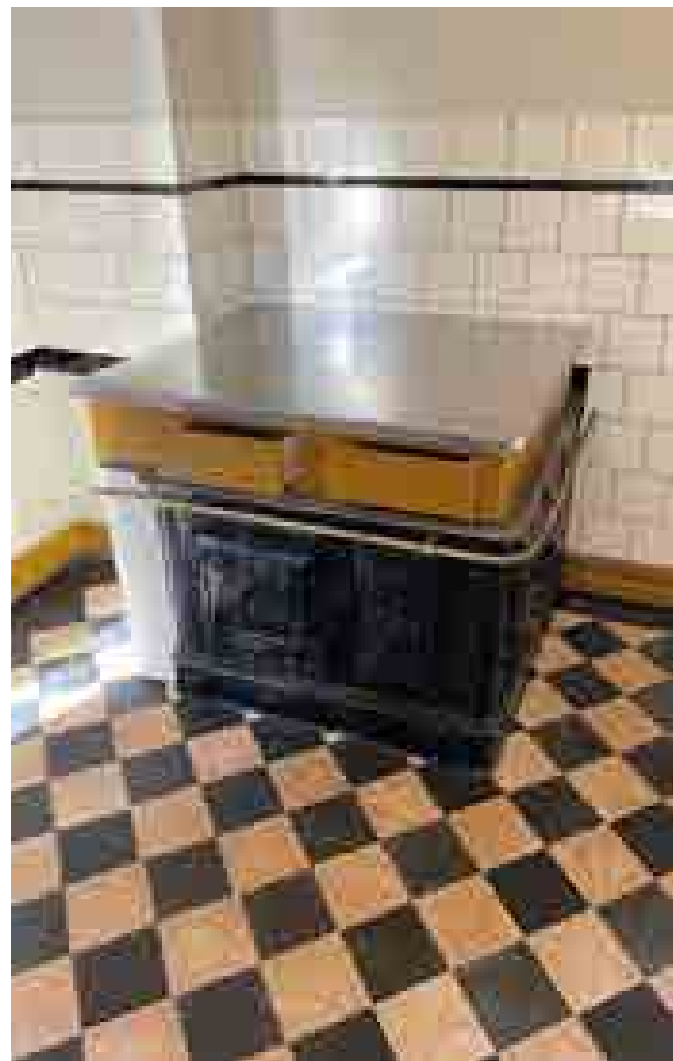
I køkkenet er bevaret det lange køkkenbord og det gamle jernkomfur. Bordet har fået ny bordplade, vask og armatur. Ovenpå komfuret er monteret en kasse med stålboardplade, så komfuret kan fungere som afsætningsplads. Ved siden af placeres et moderne komfur.

Ovenpå det gamle støbejernskomfur er der lagt en ny bordplade af rustfrit stål, der kan fungere som afsætningsplads for det moderne komfur, der placeres lige ved siden af.

Ovenpå det store gamle komfur er der i dag monteret en kasse med indbyggede skuffer og øverst en plade af rustfrit stål. Dermed har det gamle smedjærnskomfur fået en god arbejds højde og kan nu bruges som afsætningsplads for det nye og moderne komfur, der er placeret ved siden af. Fortid og nutid i ét og samme møbel.

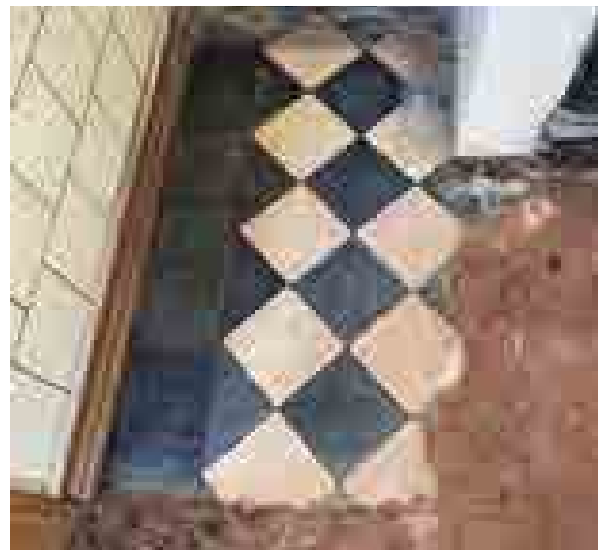
### **Cementfliser**

“Inden køkkengulvet blev dækket af det populære vinyl i 1960'erne, havde det haft en anden gulvbelægning. Men denne belægning opdagede vi først, da håndværkerne allerberst i bunden af de dybe køkkenskabe fandt nogle rester af det oprindelige gulv – nemlig en stump af datidens populære cementfliser.

Cementfliser var en efterligning af en særlig keramisk flise, kendt fra middelalderen, hvor de blev fremstillet i brændt ler. Og med den store interesse for forskellige stilretninger under den historicistiske periode i anden halvdel af 1800-tallet blev disse cementfliser genopfundet og ofte brugt i trapperum og på gangarealer – således altså også i familien Jensens køkken og i gangen mellem køkken og folkestue.”

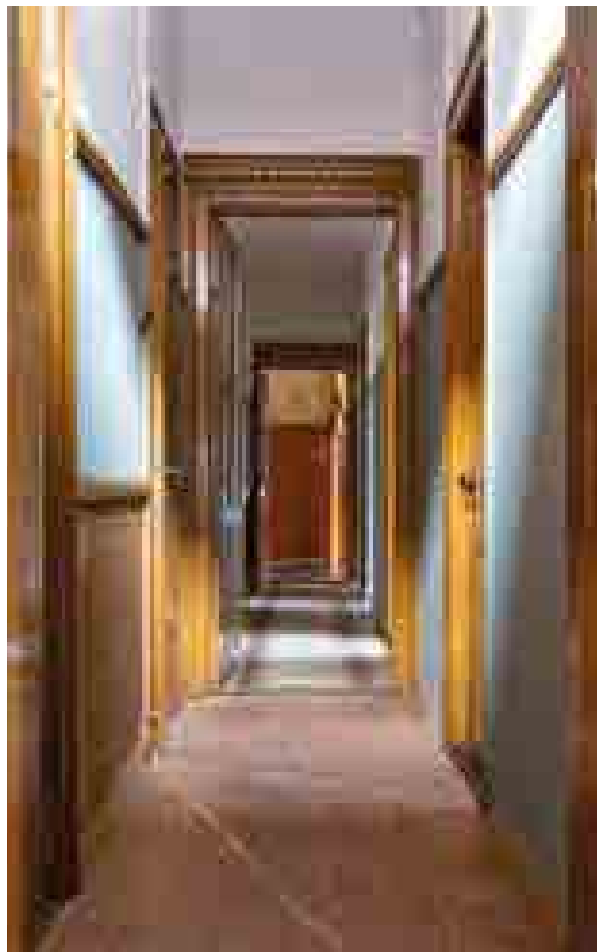
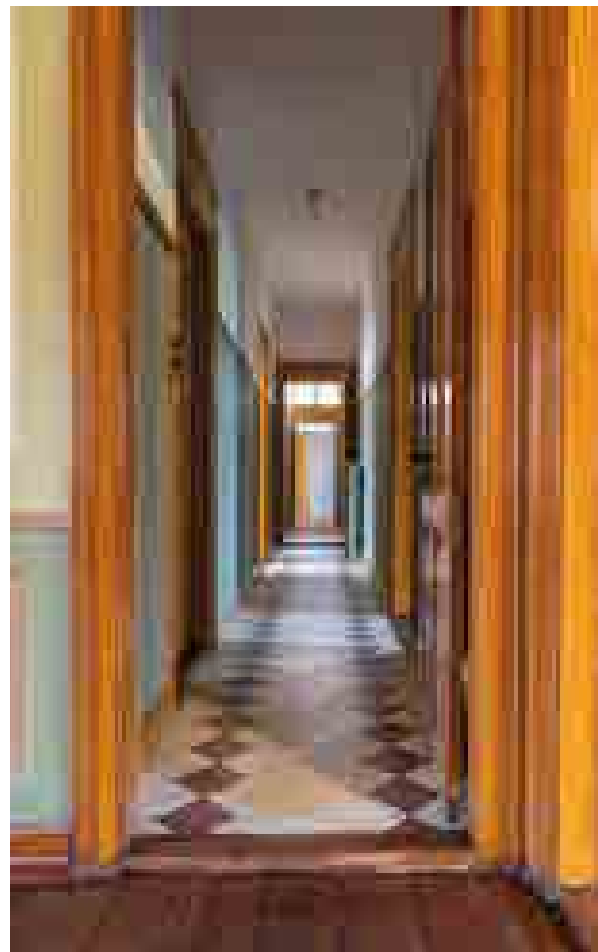
I den lange gang i stuehuset ligger stadig de originale cementfliser, som ved århundredeskiftet var en populær efterligning af en keramisk middelalder-flise. De fleste af stikkontakterne er de originale i bakelit, som i dag er restaureret og forsynet med nye ledninger.

Ud over cementfliserne i køkkenet og den lange gang, der forbinder køkkenet og folkestue, er der i det meste af stuehuset bevaret de originale trægulve, som i dag er blevet slebet og lakeret. Det originale betongulv i vaskehuset er blot sat i stand.

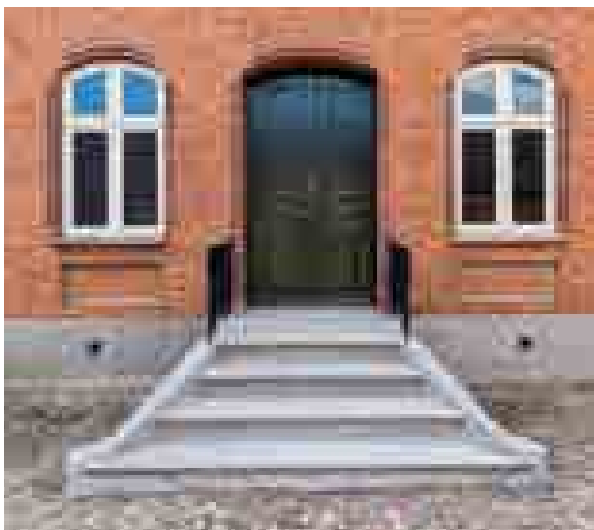
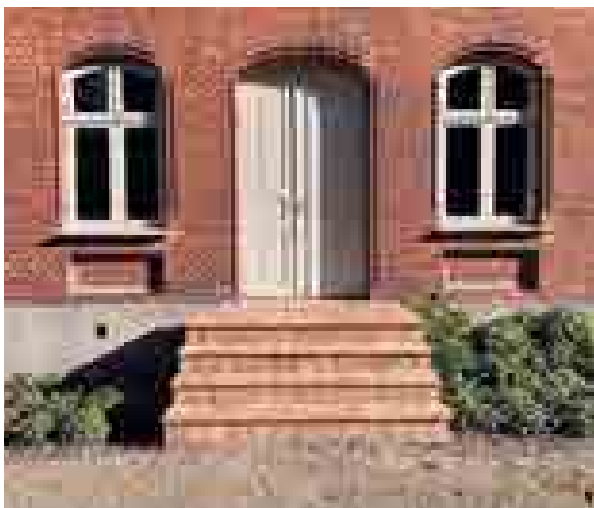
På de tre avlslænger har holdet af murere lagt knap 20.000 nye betontagsten, som er stort set magen til de oprindelige. På vaskehuset ligger stadig de 120 år gamle betontagsten.

Murerne har i dag genskabt stuehusets svungne hovedtrappe, herunder også den afrundede kant på hvert stødtrin, som trappen oprindeligt blev skabt med. På havetrappen er bevaret de originale, uglaserede klinker.

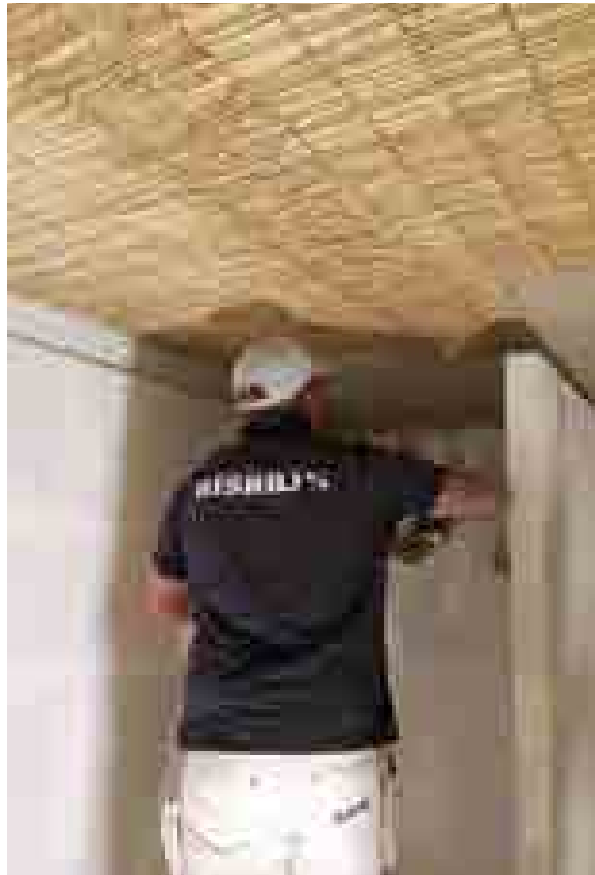
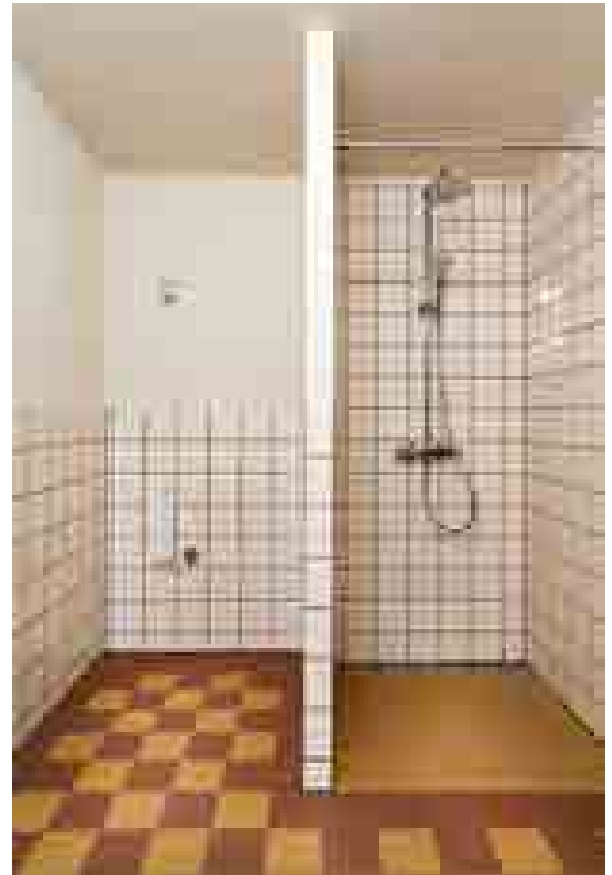
På første sal er der etableret et helt nyt badeværelse i et uudnyttet loftsrumsrum. Gulvet i støbt beton og væggene af letbetonblokke er forsynet med en vådrumsmembran og herefter pudset op med kalkmørtel, mens loftet er forskallet med rørvæv og pudset.

Indenfor i stuehuset har murerne bl.a. pudset nogle af de gamle vægge op, ligesom de har stået for det helt nye badeværelse på første sal, og også her har kalkmørtlen fundet vej.

Efterfølgende er gulve og vægge blevet forsynet med en vådrumsmembran og herefter pudset op med kalkmørtel. Loftet er blevet forskallet med rørvæv og pudset.

– Til væggene er valgt en flødefarvet flise, som matcher de originale vægfliser, som sidder i køkkenet. Der blev også afprøvet en kridhvid flise, men den flødefarvede var den helt rigtige. Til gulvet er der valgt en klassisk Hasle-klinke, lagt i et skakternet mønster af rødbrune og cremefarvede sten, i stil med de klinker, der ligger i gangen i stueplan. For at matche den gamle cementfuge i gangarealets klinker er badeværelsets klinker lagt med en sort fuger. Jeg var lidt skeptisk overfor arkitekternes valg af sort, men det ser fantastisk godt ud, lyder det fra Jan Andersen.

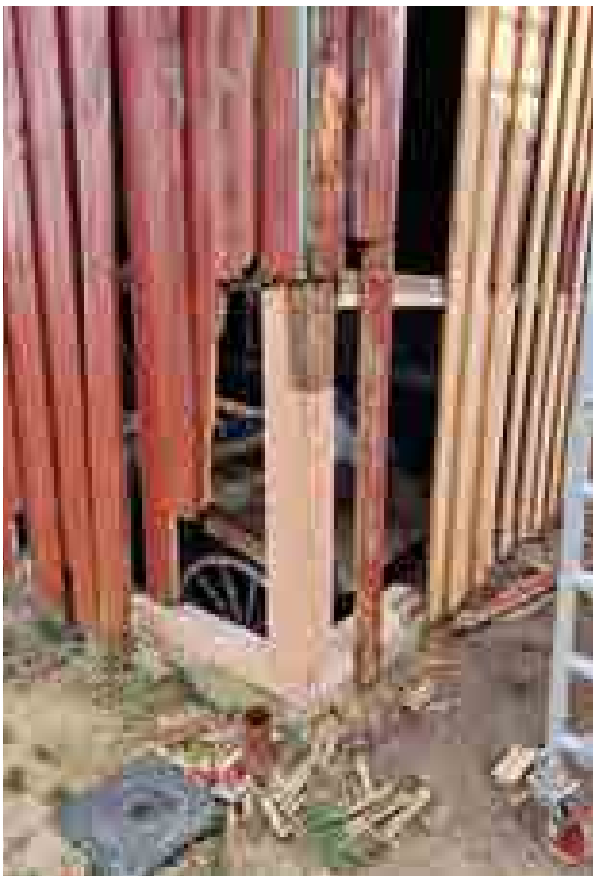
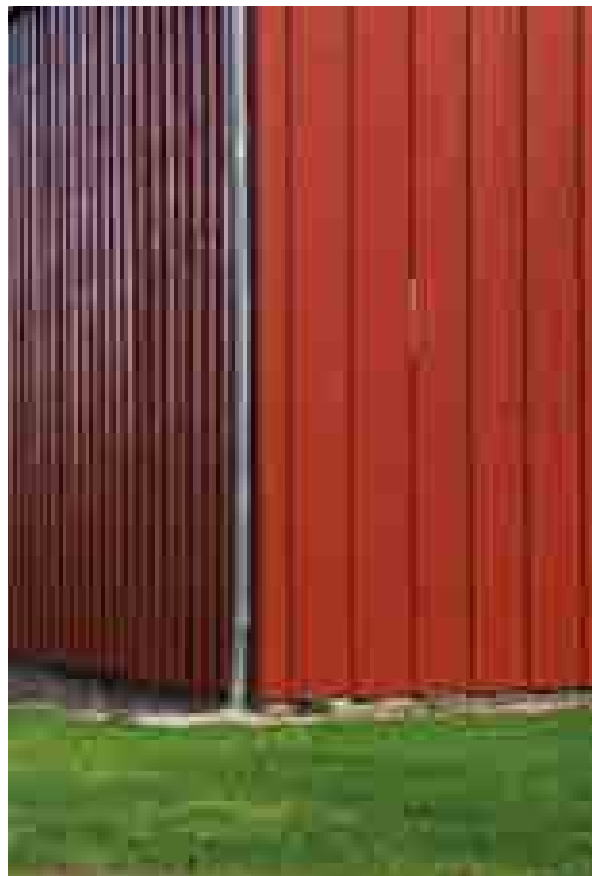
Trods en alder på 120 år var tømmeret i de tre længers tagkonstruktion generelt i en god stand. Der er i dag lagt nye lægter, og nogle af spærene er udskiftet. Her ses tømrer Jens Led i gang med at reparere spærkonstruktionen i den ene skotrende.

I den store lade fra 1927 er en meget stor del af træet i dag udskiftet. Mange af brædderne var så medtagne, at de nærmest kun blev holdt sammen af malingen.

– Da vi gik i gang med at skille laden ad, viste det sig, at mange af brædderne var ekstremt medtagne og nærmest kun blev holdt sammen af malingen.

Derfor er meget af beklædningen i dag udskiftet, men selvfølgelig med brædder i samme dimensioner som de oprindelige. Også den røde malingsfarve er den samme som oprindeligt, lyder det fra Dennis Christensen.

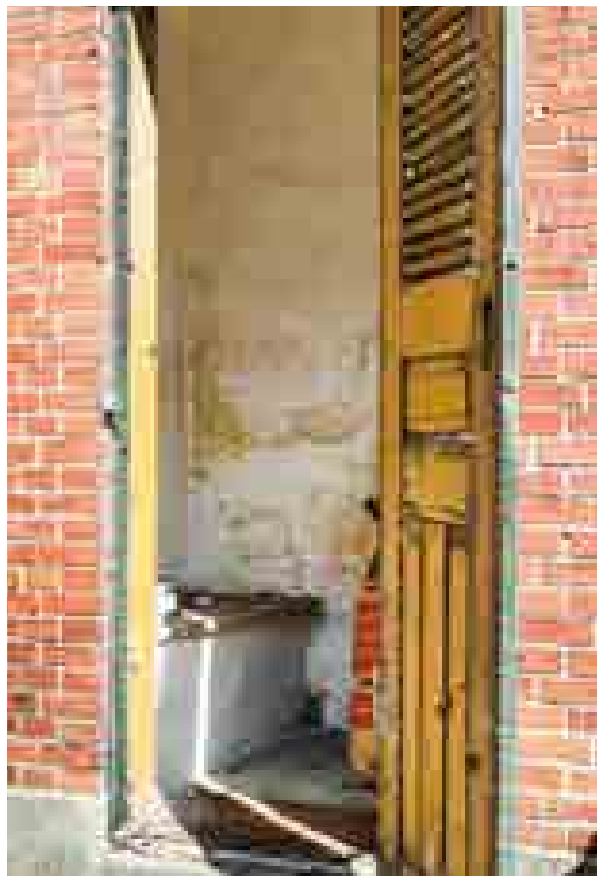
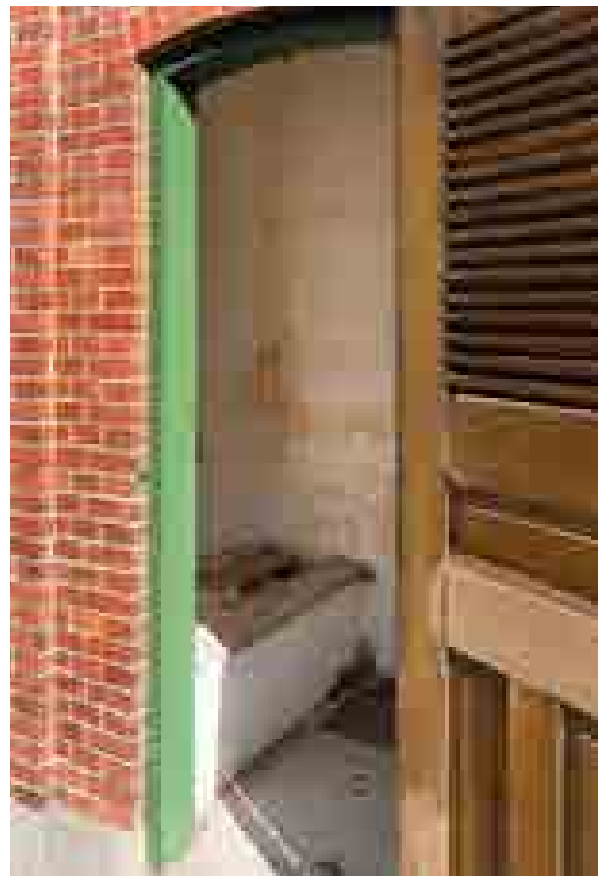
Gårdens udendørs dør er bevaret, og i dag er den gamle jalousidør – som sikrer ventilation i det lille rum – repareret, renset og herefter malet med linoliemaling.

som er limet og banket ind i træet. Også de gamle beslag, låsekasser og greb er restaureret, og ganske imponerende måtte kun seks beslag udskiftes på de i alt cirka 30 porte og døre, fortæller Dennis Christensen.

Efter reparation har de gamle døre og porte overvintret i en nedlagt gymnastiksal ikke langt fra Korup, hvor de er blevet renset helt i bund og herefter malet med linoliemaling helt som oprindeligt og i de oprindelige farver: grøn og rød. Også vinduerne er malet med linoliemaling, efter en grundig gennemgang, hvor tømrerne har rettet vinduerne op og i nogle tilfælde kittet om.

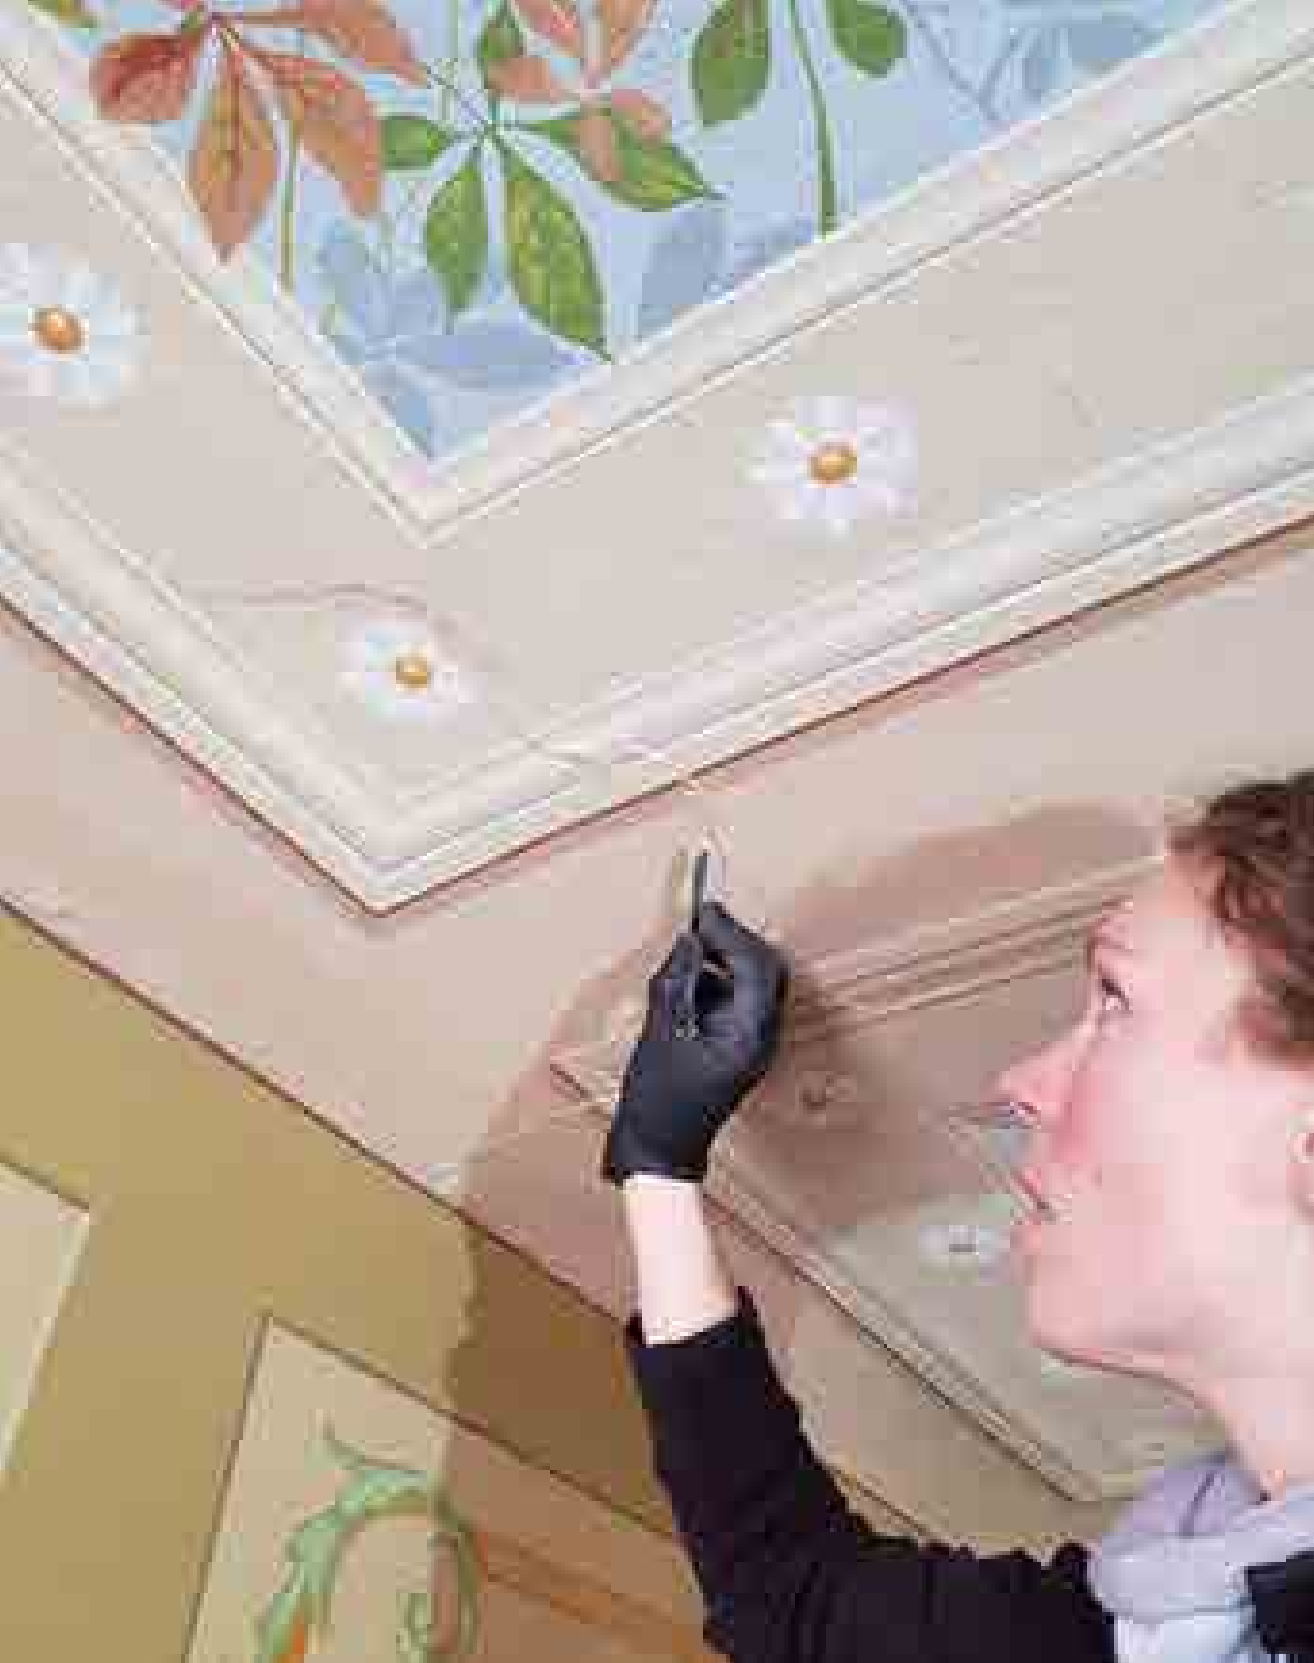
Et hold af konservatorer har med små pensler, skalpeller, pincetter osv. renset og restaureret alle de mange historiske bemalinger på lofter og vægge i stuehuset – også i forstuen, hvor konservator Charlotte Graminius her udfylder nogle af de mange revner med en specielt indfarvet spartelmasse.

– For at rense og bevare de mange dekorerede overflader i især spisestuen og forstuen har vi kvadratcentimeter for kvadratcentimeter gennemgået vægge, lofter, døre og paneler. Revner er blevet udfyldt, ældre afstikkende reparationer er blevet dæmpet, afskalninger er blevet limet, og skjolder er blevet udbedret med farve, fortæller Anne Marie Steensberg om konservatorarbejdet i Korup, som hele vejen igennem har været en balanceakt:

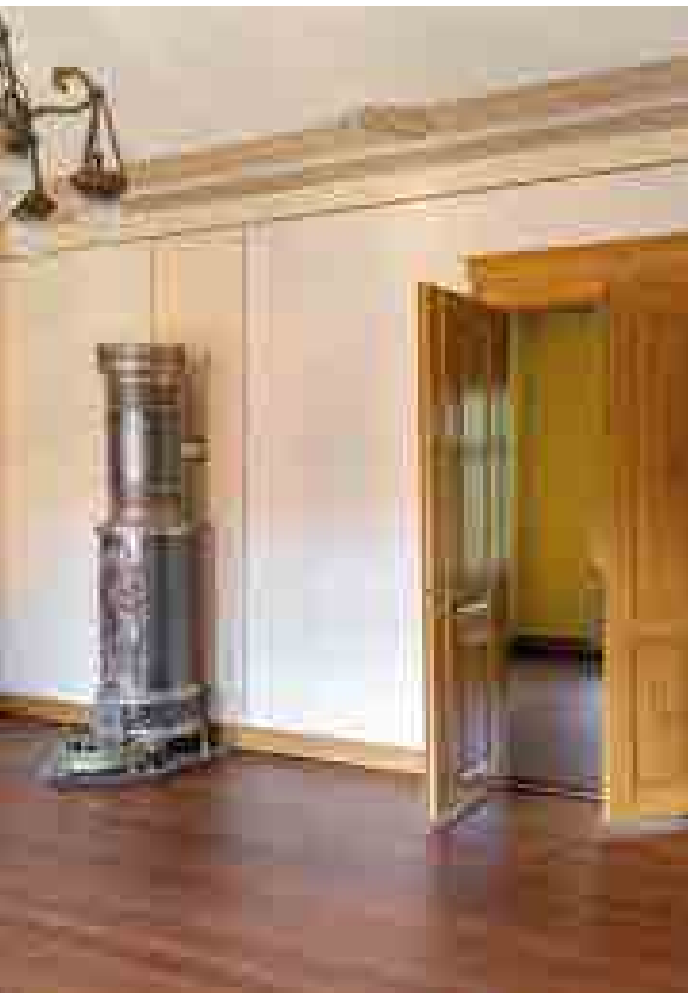
I stadsstuen er bevaret et særligt kunsttapet, som formentligt er sat op i 1950'erne. Bevarede kunsttapeter fra denne periode hører til sjældenhederne, og derfor har tapetet fået lov til at blive. Ved istandsættelsen af tapetet dukkede også kunstnernavnet frem: Ingrid Lomholt.

Alle vægge i stuerne er nu spartlet og malet med silikatfarve – undtagen i stadsstuen. Her blev der i 1950'erne opsat et særligt tapet, som med konservatorernes indsats nu er istandsat og retoucheret, så lange skjolder fra vandskader og lignende er fjernet.
