# Performance i et større alment byggeri renoveringsprojekt

*Christian Koch – Asmus Larsen*  
*Chalmers Tekniska Högskola*

Dette forsøgsprojekt er gennemført i et samarbejde mellem Dansk Byggeri og Chalmers Tekniska Högskola og Enermærke og Petersen (E&P). Det er finansieret af Realdania og Grundejernes investeringsfond. Denne rapport opsamler resultaterne af den gennemførte performance måling og analyse af renoveringsprojektet Hjortegården.

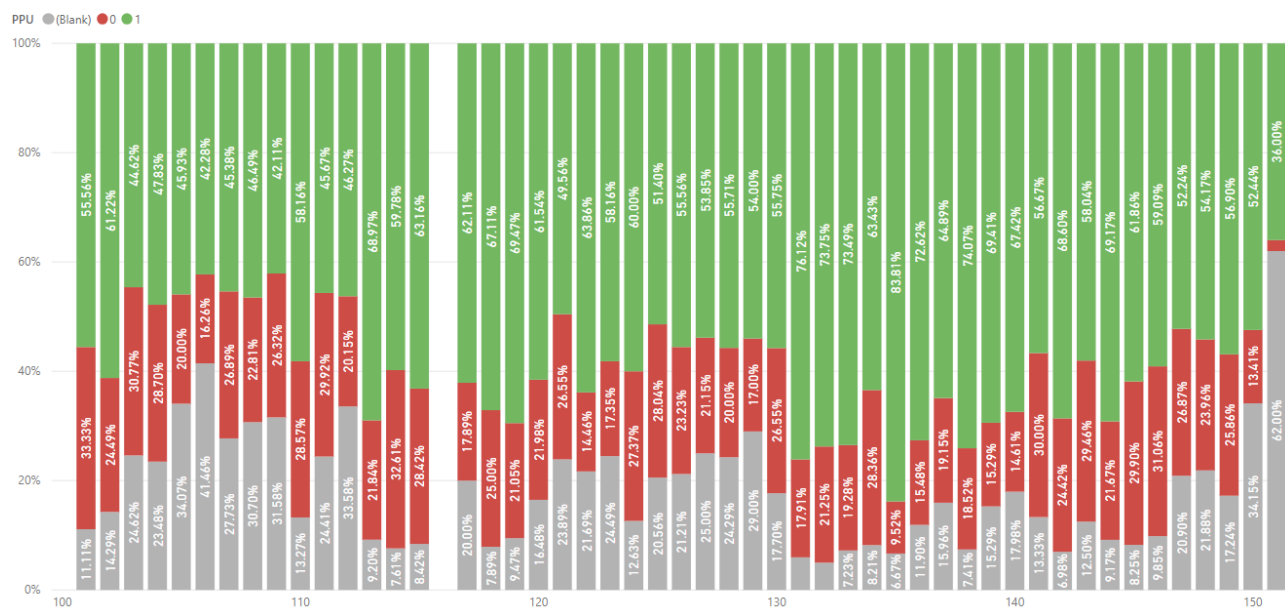
Figur 14 - PPU på badeværelser i rækkehuse

Øverste illustration vis LPS-planens data pr. etageblokkens badeværelser og den efterfølgende viser badeværelserne i rækkehusblokkene.

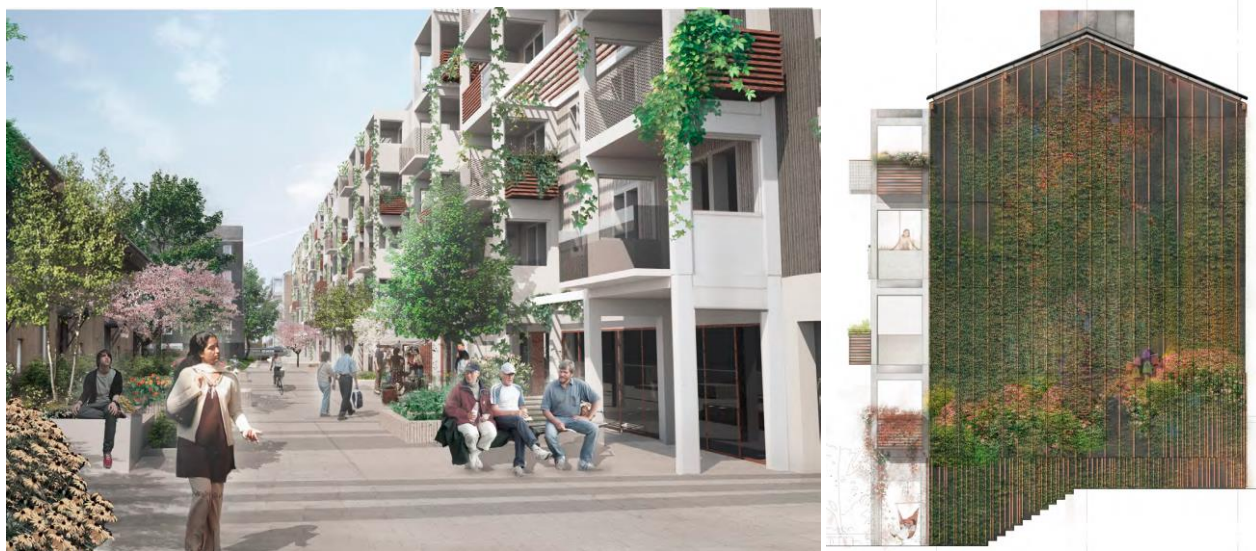
Figur 22 - Udklip fra arkitektforslaget, hvor man tydeligt ser beplantningen er et centralt element (Vandkunsten , 2013)

Altaner er skiftet for at give beboerne mere plads og forlænge udesæsonen for beboerne bl.a. med et nye glasdørssystem som kan afskærme for vejret. Samtidigt får bygningerne et mere moderne arkitektonisk udtryk på facaderne som arkitektens konkurrenceforslag viser på billedet herunder, desuden bliver der beplantet med slyngplanter og blomster (Vandkunsten , 2013). Gavlene skiftes for at minimere varmespildet og give de store betongavle et friskt og grønt udtryk.

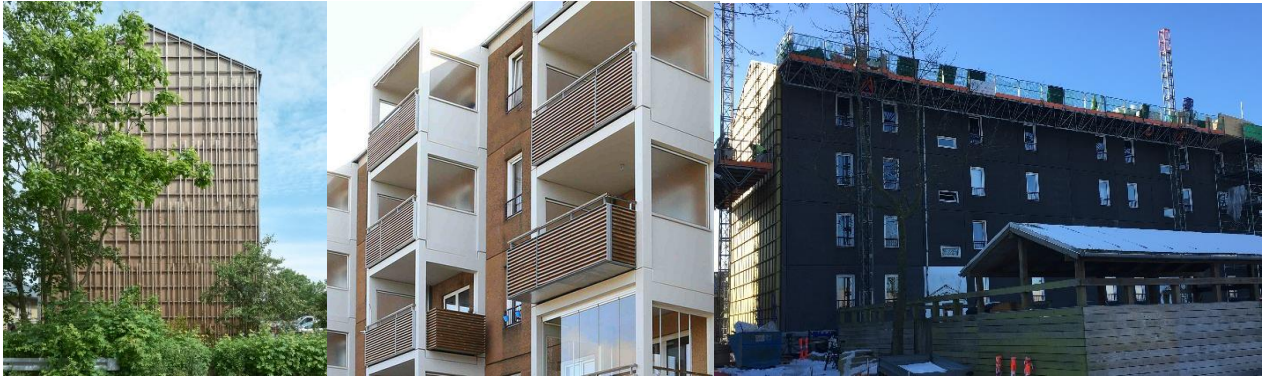
*Figur 23 - billederne viser arbejderne på gavle, altaner og tages faktiske forhold og under og efter udførelsen af renoveringen*

Generelt ligger arkitekterne stor vægt på at skabe et grønt miljø og område. I forslaget var der også indtænkt levende grønne tage og nyttehaver mm. (Vandkunsten , 2013). Senere blev der ændret lidt på de grønne ambitioner, hvor bl.a. de grønne tage måtte trækkes ud af projektet for at reducere omkostningerne. Men altaner og gavle og udenomsarealer er i høj grad udført som projekteret, som de faktiske fotos også illustrere herunder.

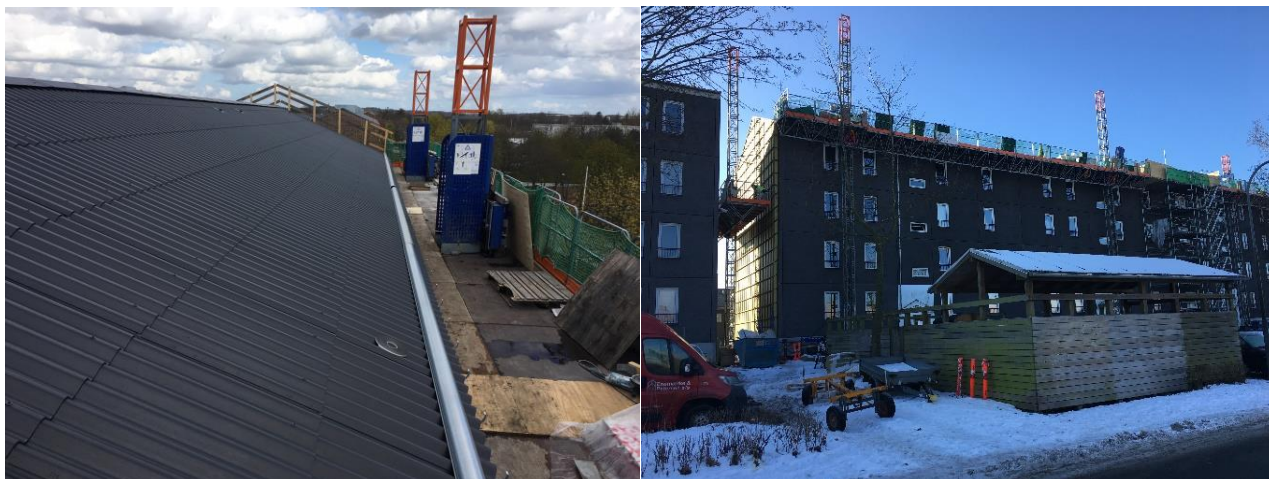
Figur 29 - Billeder af tagentreprise på etageblokkene og arbejdsplatformene

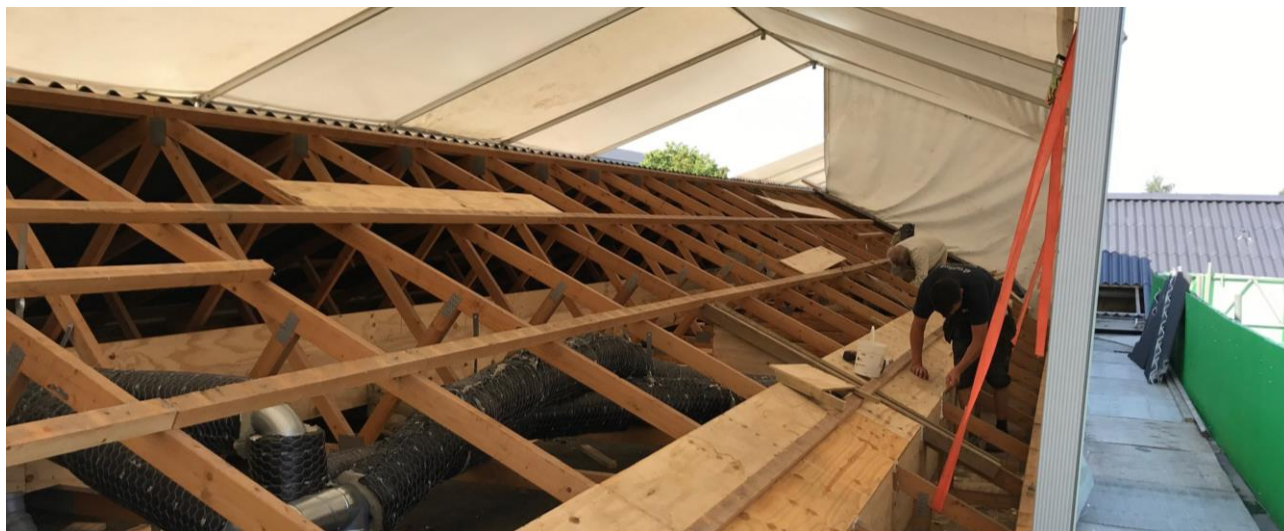
Figur 41 - Interimsforanstaltningerne på tag- og ventilationsprojektet på rækkehusene

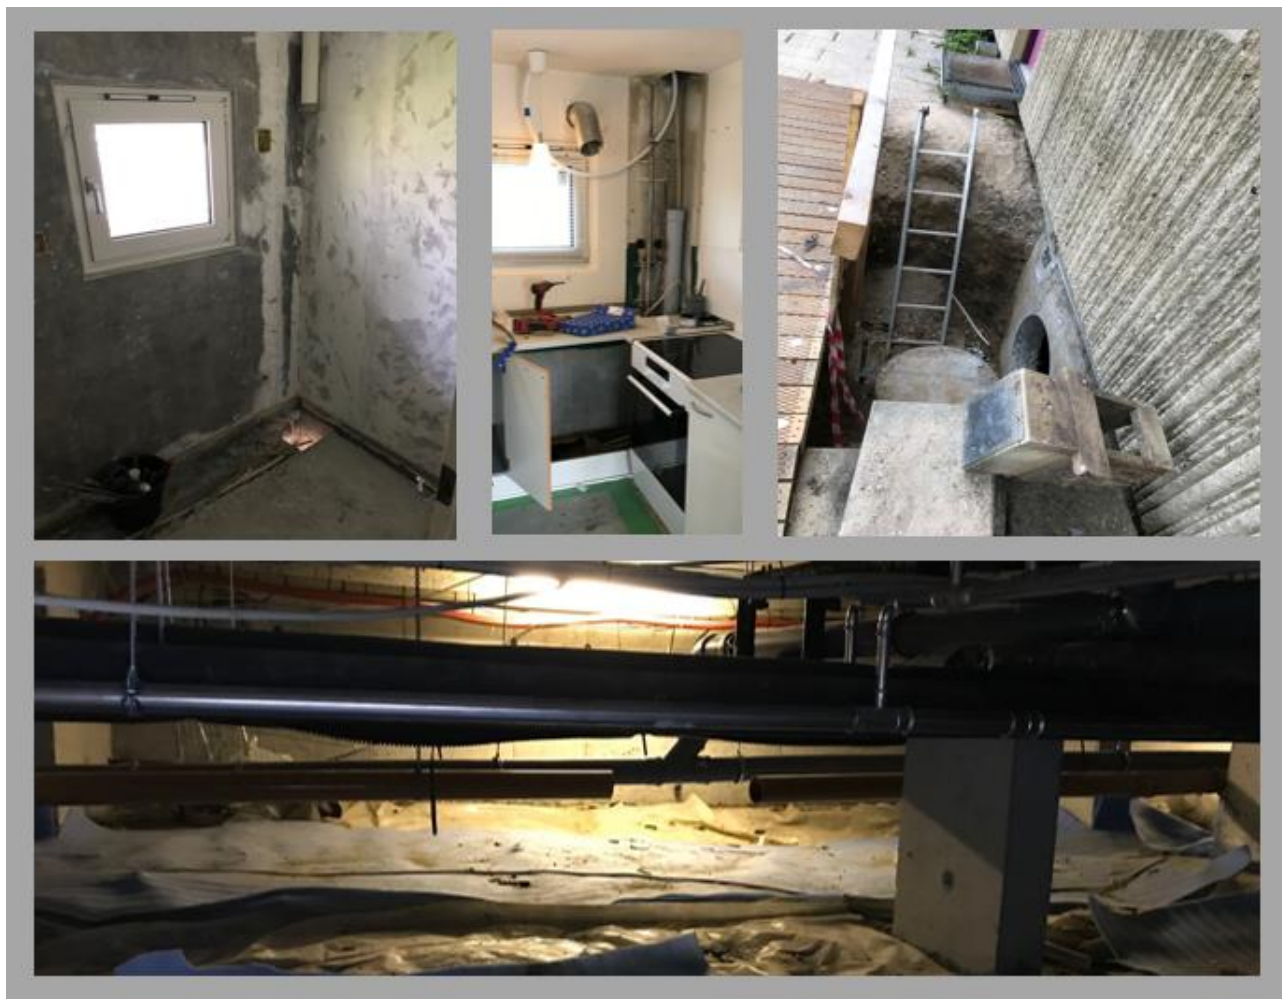
Figur 46 – Billederne viser forskellige rum og situationer. Øverst til venstre er badeværelset helt demonteret. Øverst midt ses køkkenet og de rørkasser som etableres til genvækst. Øverst til højre er mandehullet til VVS-folkene, som fortager udskiftningen af rør i krybekælderen. Nederste billede viser rørarbejdet i krybekælderen. Krybekælderen løber under hele rækkehusblokken.
