# ARKITEKTONISK KULTURARV I SKOVVEJEN & SKOVPAKEN

KOLDING KOMMUNE

## VÆRDISÆTNING AF SOCIALT UDSATTE ALMENE BOLIGOMRÅDER

# SKOVVEJEN & SKOVPARKEN

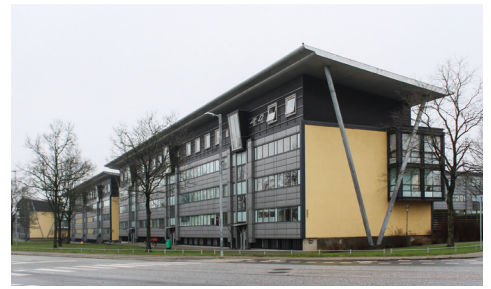
Skovparken ligger over for Kolding Sygehus og ud til vejen Skovvejen, der er en af de store indfaldsveje til Kolding.

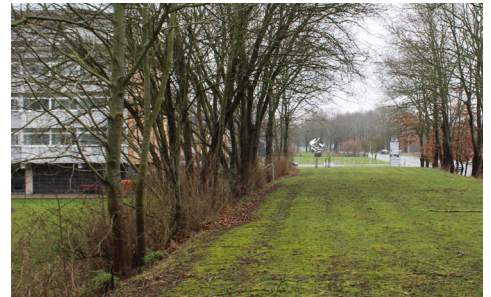
Bebyggelsen Skovvejen bliver afskærmet fra Lærkevej i syd af en jordvold med træer.

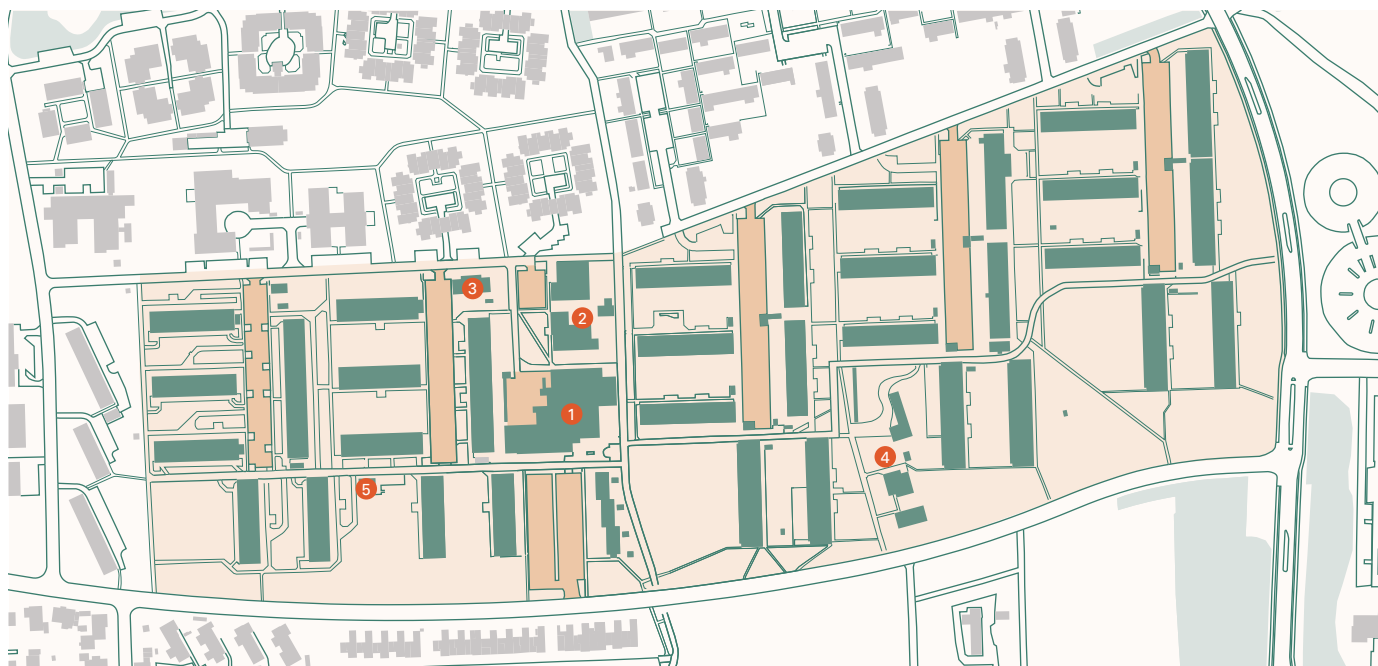
I Skovvejen og Skovparken er der parkeringsarealer og -kældre mellem blokkene ud mod de mindre veje i nord. Butikstorvet med parkering mod syd og institutionerne binder området sammen. Boligområderne har et større grønt træk mod syd, der i Skovparken flyder sammen med en lille torvedannelse omkring fælles/børne/ungehus og klub.

- 1 Butikstorv
- 2 Institutioner
- 3 Fælleshus
- 4 Børne/ungehus, klub
- 5 Vaskeri
- Boligområde
- Parkering

Bebyggelsesplanen er organiseret i en stram struktur med et lille butikstorv og institutioner placeret omtrent i midten, som ligeledes adskiller de to bebyggelser fra hinanden. Ved butikstorvet ligger en parkeringsplads og en stribe rækkehuse. Derudover er planen karakteriseret ved fem stikveje med parkeringspladser i terræn, hvor der mod øst ligger henholdsvis en eller to boligblokke i en nord-sydlig retning langs vejen. I den sydlige ende af vejen ligger to parallelle boligblokke ligeledes i en nord-sydlig retning, dog en smule forskudt mod øst fra de andre boligblokke. På den vestlige side af vejen ligger tre boligblokke i en øst-vestlig retning. Der er tre underjordiske parkeringskældre med garager i Skovparken med nedkørsel fra nord.

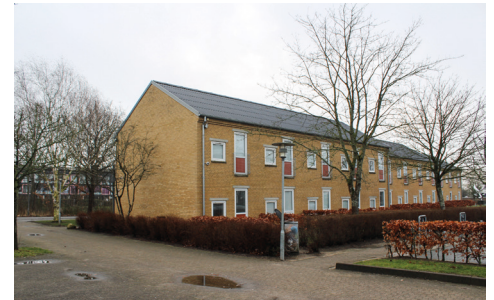
Imellem blokkene med lejligheder i Skovparken og Skovvejen ligger en række sammenbyggede, men forskudte huse i to etager. Lige ved siden af ligger butikstorvet.

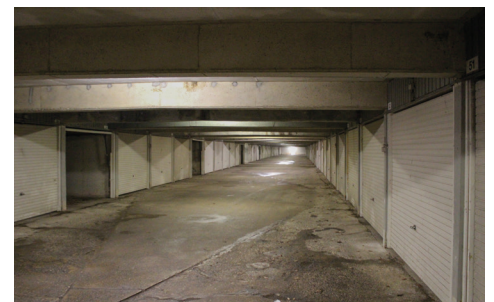
I Skovparken er der tre underjordiske parkeringskældre med garager. Oven over er der parkingspladser.

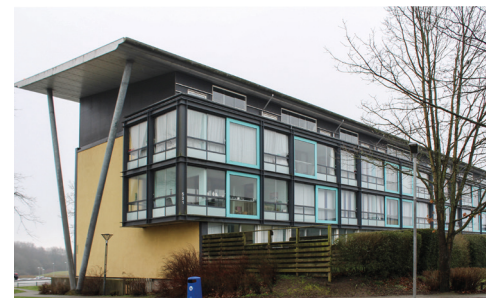
I Skovparken har nogle af blokkene fået en ekstra etage på, så der nu er tagboliger. Derudover er de lukkede altaner ført om hjørnet ved gavlen, og hele havesiden er blevet renoveret.

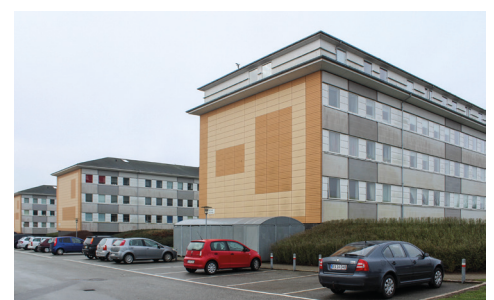
I Skovvejen har udvalgte blokke ligeledes fået en ekstra etage på, så der også er tagboliger. Derudover er gavlene blevet efterisoleret.

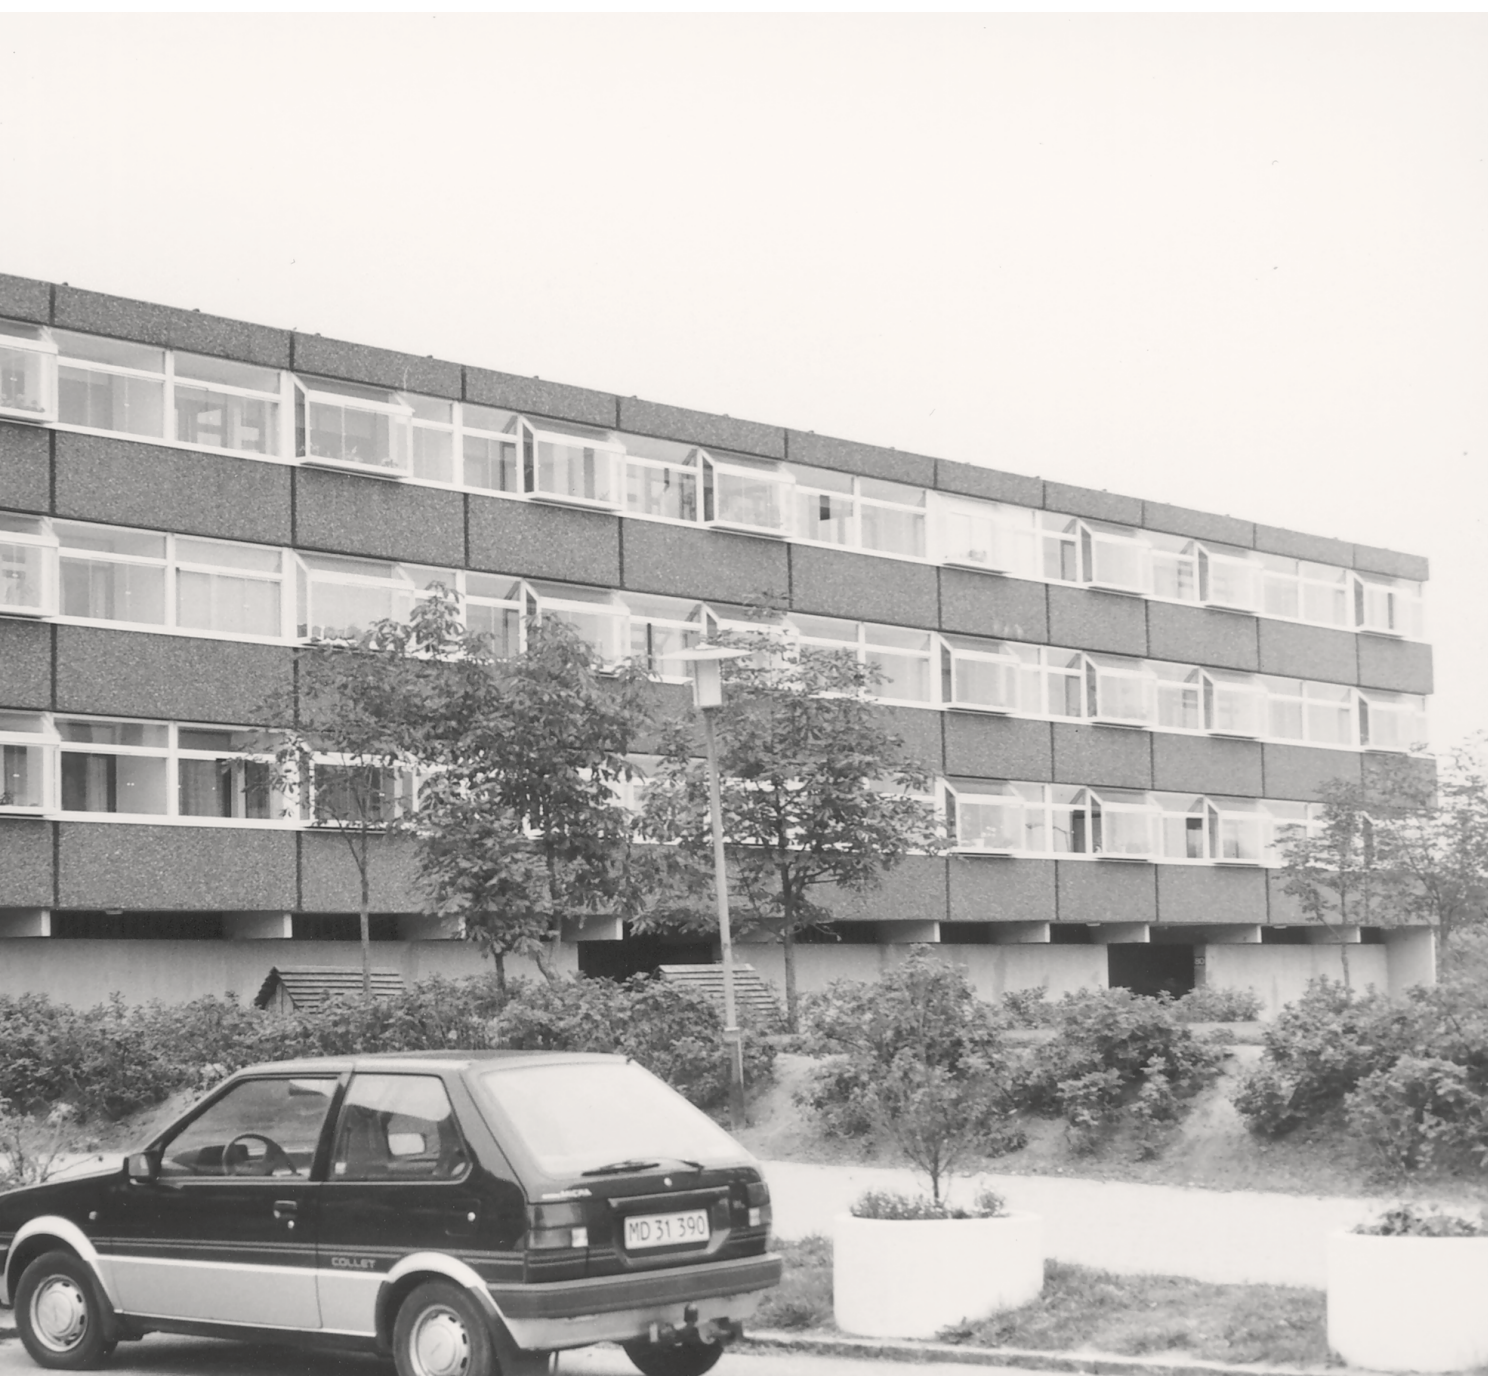
Skovvejen anno 1989, hvor altanerne er blevet inddækket. Foto fra Kolding Stadsarkiv.

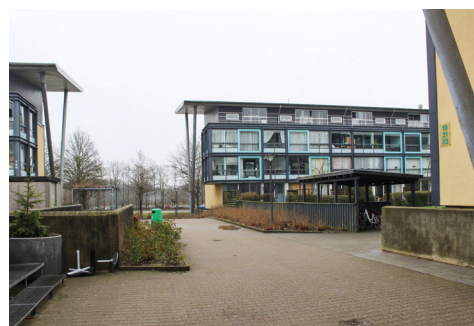
Den stringente og stramme bebyggelsesplan afspejler en tidstypisk almen boligbebyggelse fra 1960'erne og 1970'erne.

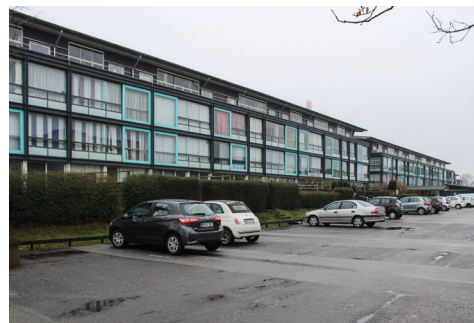
I begge bebyggelser er trafikken adskilt, så parkeringspladserne er placeret i store områder for sig selv, og mellem blokkene er der kun cykel- og gangstier.

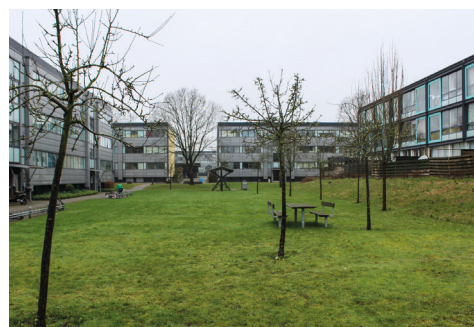
I begge bebyggelser er der store, fælles grønne områder mellem blokkene, så der kan komme masser af lys ind i lejlighederne.

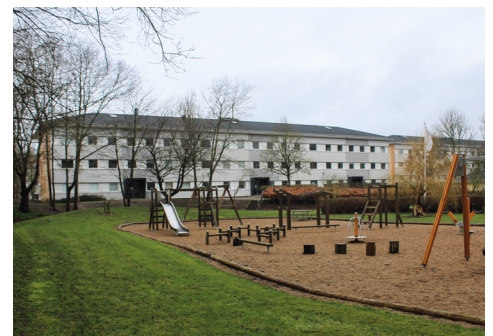
De renoverede udeområder afspejler nutidige idealer om et godt boligområde med legepladser af forskellig art og steder, hvor man kan sidde.

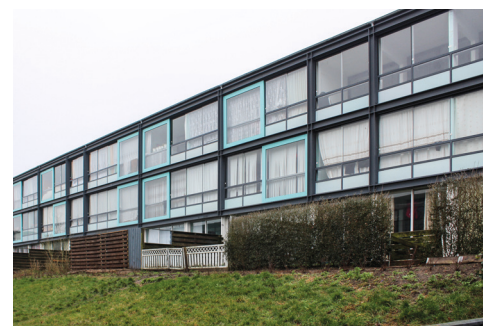
Renoveringen af boligblokkene i Skovparken fortæller både om samtidens arkitektoniske idealer, og hvordan man i dag definerer en god bolig. I Skovparken har man store, lukkede altaner, der nærmest minder om udestuer.

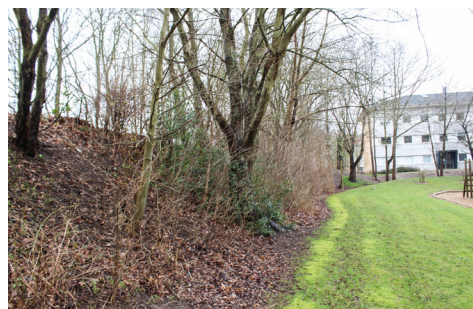
Der er miljømæssig værdi knyttet til den store jordvold med beplantning, der skærmer Skovvejen mod trafikstøj.

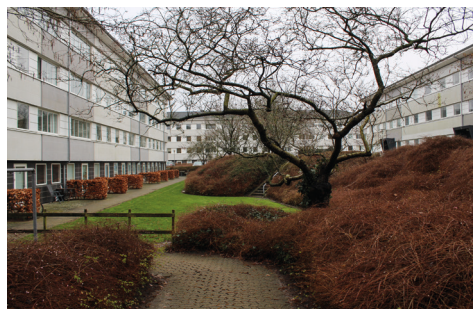
Uderummene i begge bebyggelser er blevet renoveret, og der er en blanding af offentlige, private og halv-offentlige rum.

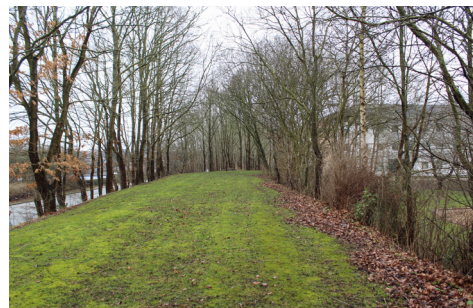
De ældre træer på jordvolden giver udearealerne karakter.

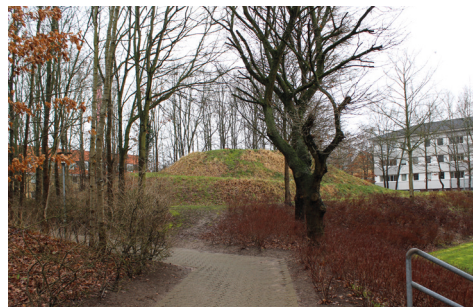
I Skovvejen er der en lille bakke med en snoet sti.

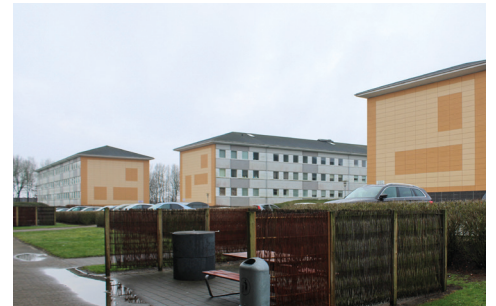
Blokkene indenfor de enkelte afdelinger har et ensartet udtryk, der giver indtryk af en samlet bebyggelse. Her Skovvejen.

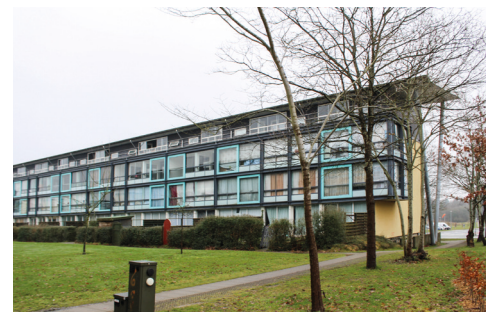
Den nyere bearbejdning af blokkenes facader har medført en opbrydning af de oprindeligt, ensartede industrialiserede facader med forskellige vinduesformater og brug af farver.
