# Stines Hus

– lollandsk egnsbyggeskik

Realdania By & Byg 2020

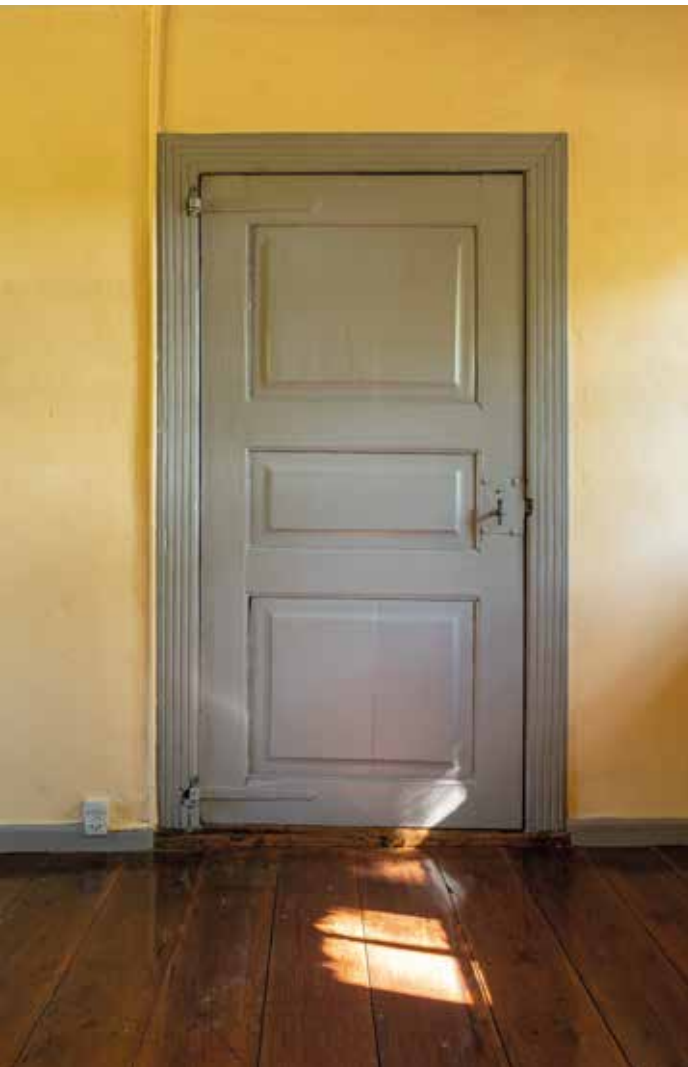
Den brede ramme,  
beslag og profileringer  
på husets ældste dør  
mellem entreen og  
øverstestuen afslører,  
at døren stammer fra  
1700-tallet.

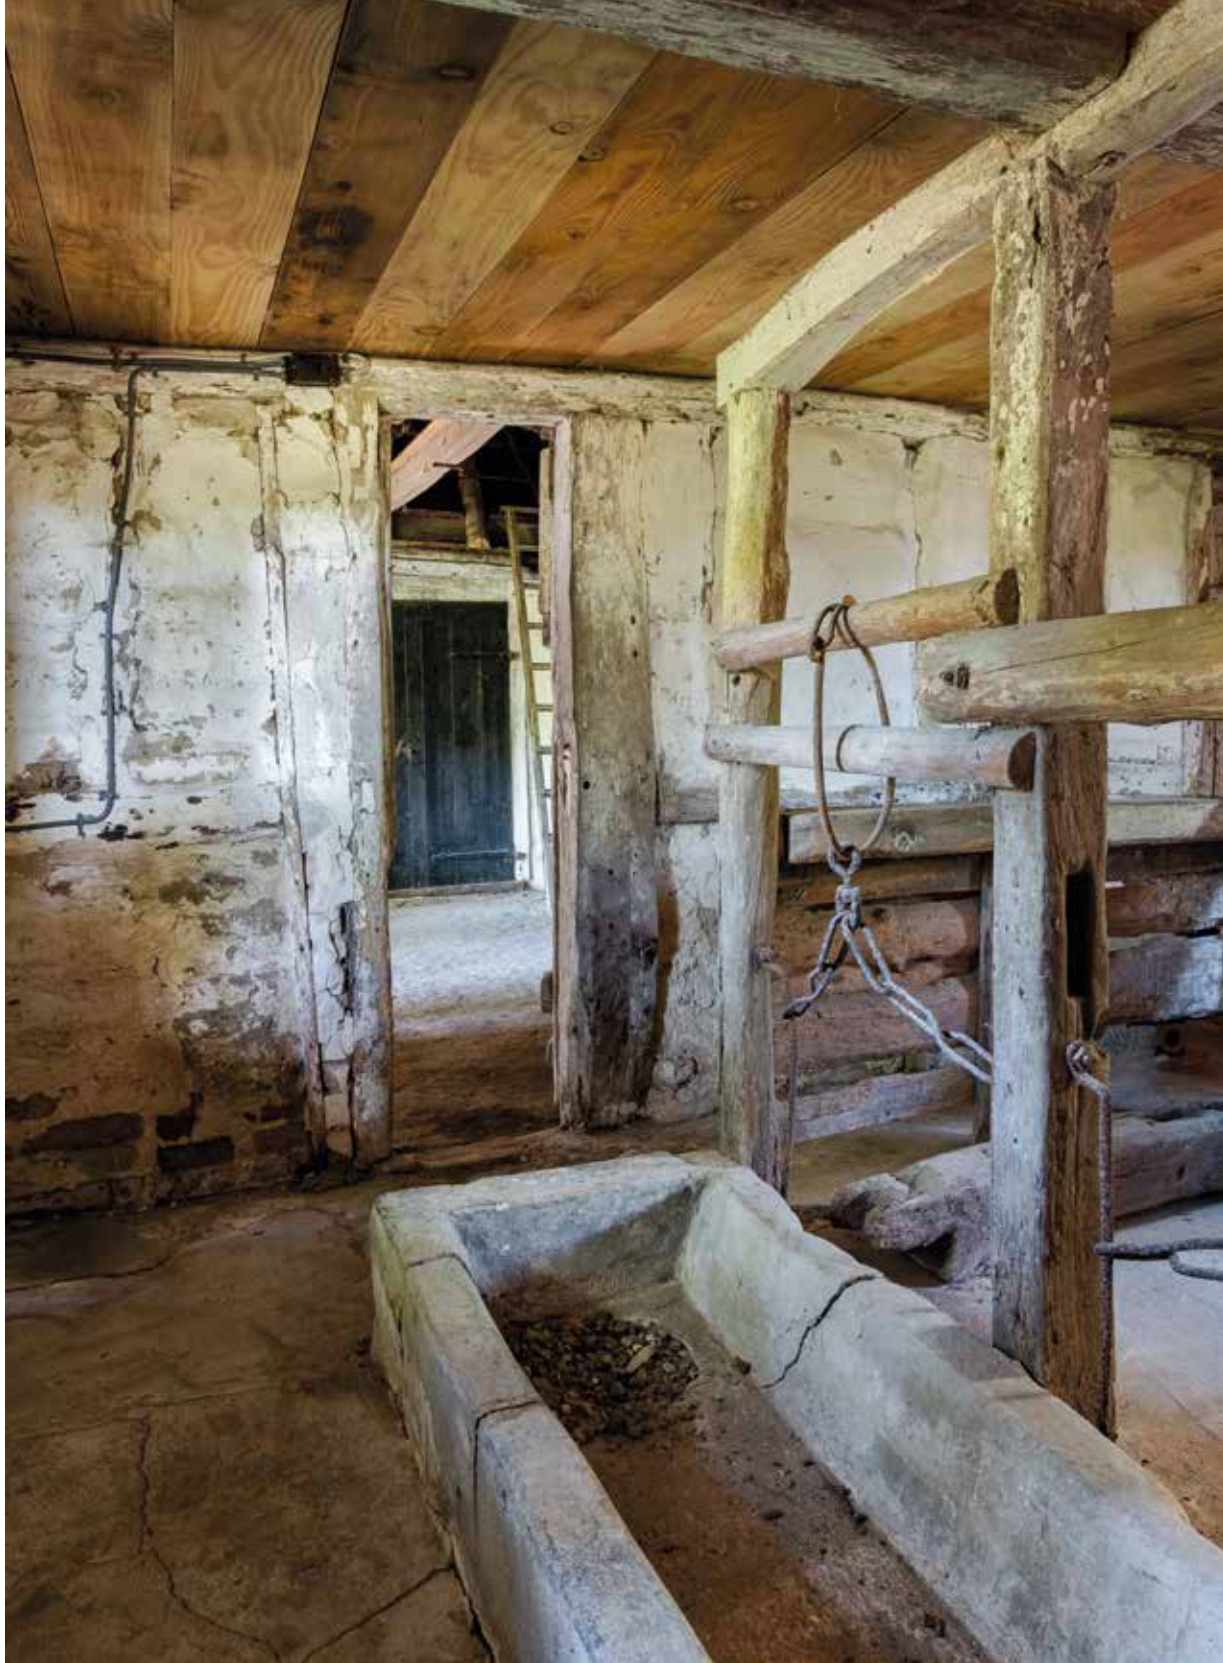
Stalden i Stines Hus står endnu intakt med båse til tre køer, fodertrug og bindsel.

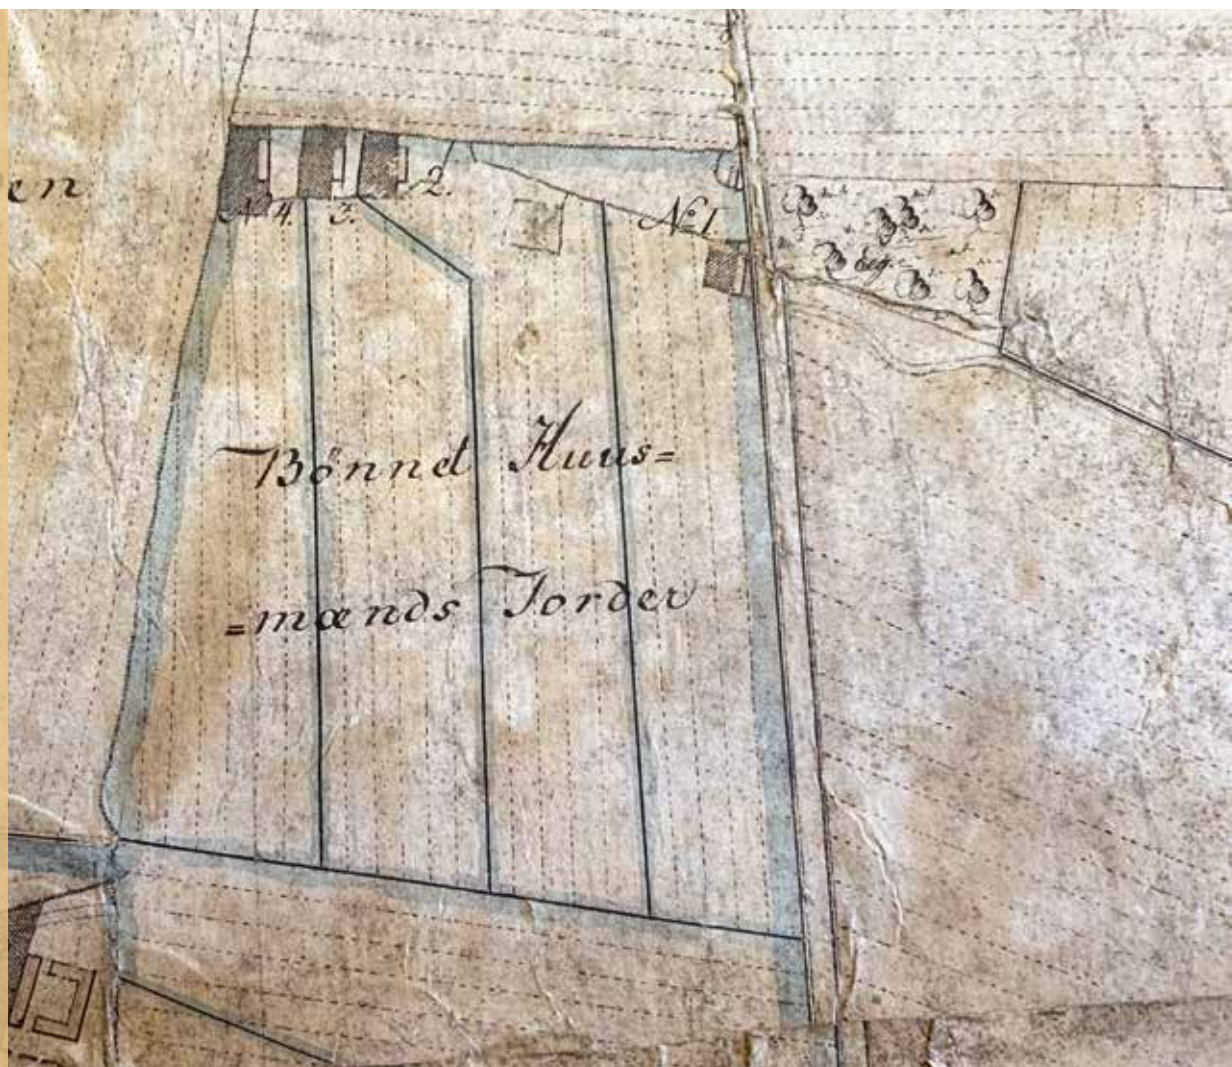
Kortudsnit over  
Bønnet Husmænds  
Jorde fra 1788, hvor  
husene er flyttet fra  
landsbyklyngen til  
deres nuværende  
placering.

Stines Hus har nr. 3.  
Kortet er tegnet af  
Niels Darre Stockflet.

Da den lille husmandskoloni i Bønnet blev skabt omkring 1780, var der fire huse. Det kan ses på et stort kort fra 1788, der viser godset Pederstrup. "Bønnet husmænds jorder" står der så fint et lille stykke fra resterne af landsbyen Bønnet, men i et landskab, hvor allerede mange gårde ligger for sig selv, omgivet af egne marker. I kolonien ligger på hver sit lille aflange jordstykke fire små huse på række omgivet af en lille have og hver med en langstrakt, men ganske lille mark, 4 tdr. land til hvert hus.

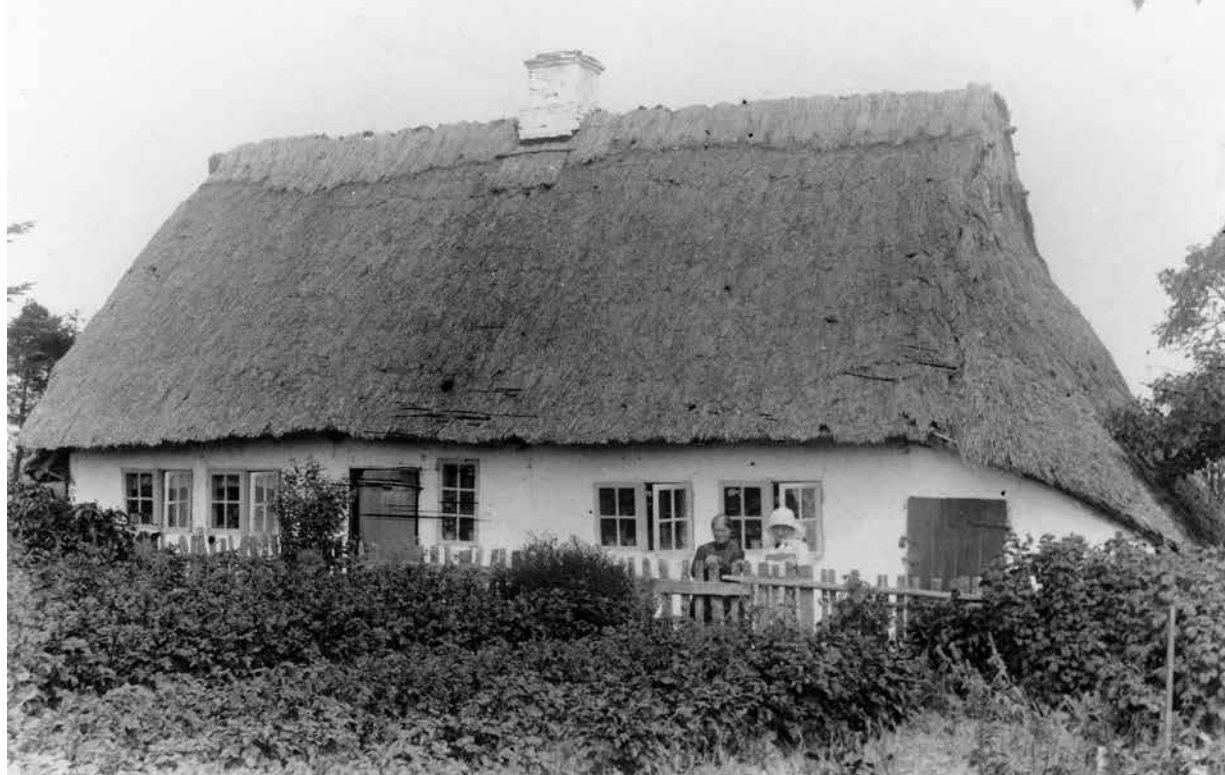
Et ældre foto af et andet hus på Lolland, Ane Huggemands Hus, der på mange måder ligner Stines Hus med holstensk mønning og udskud.

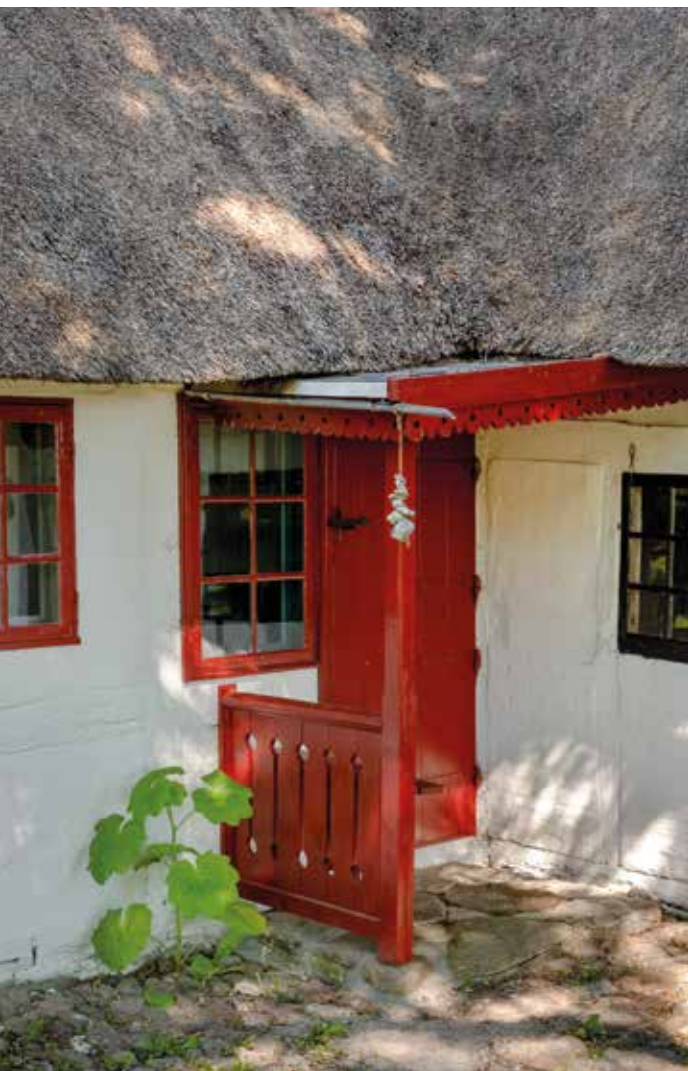
I Stines Hus er døre og vinduer mod gården malet i persisk rød, mens vinduerne mod haven er malet hvide. Overalt er huset kalket over 'stok og sten'.

Bislaget ved køkken-  
døren er en pyntelig  
tilføjelse til huset, som  
kom til i Stines tid.

I slutningen af 1800-tallet blev der gennemført mere omfattende forbedringer af huset. Udhuslængen blev forlænget med et fag, så der blev plads til et hønsehus, flere vinduer blev skiftet til nogle, der var større, og et bislag, et indgangsparti af træ, blev bygget ved køkkendøren. Huset fandt i denne periode sin endelige form.

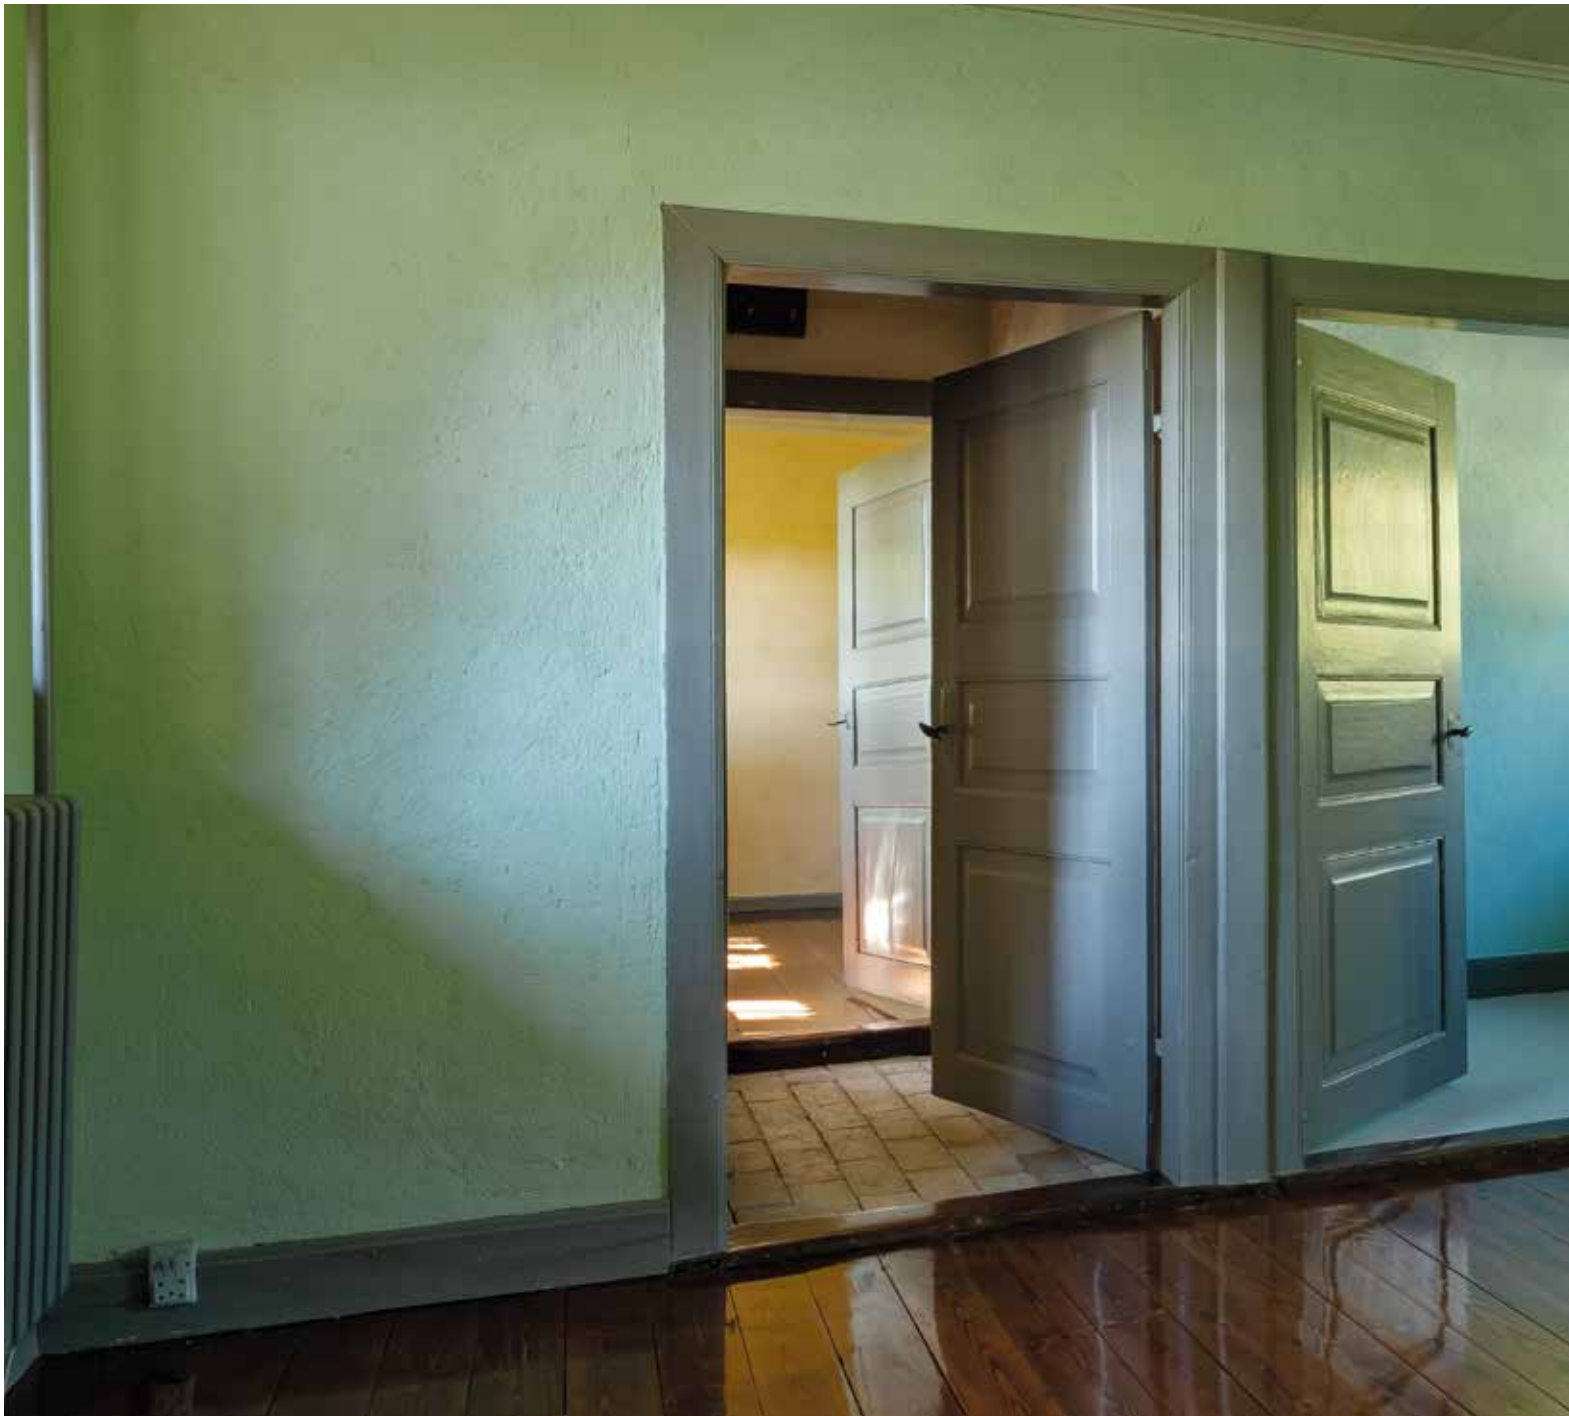
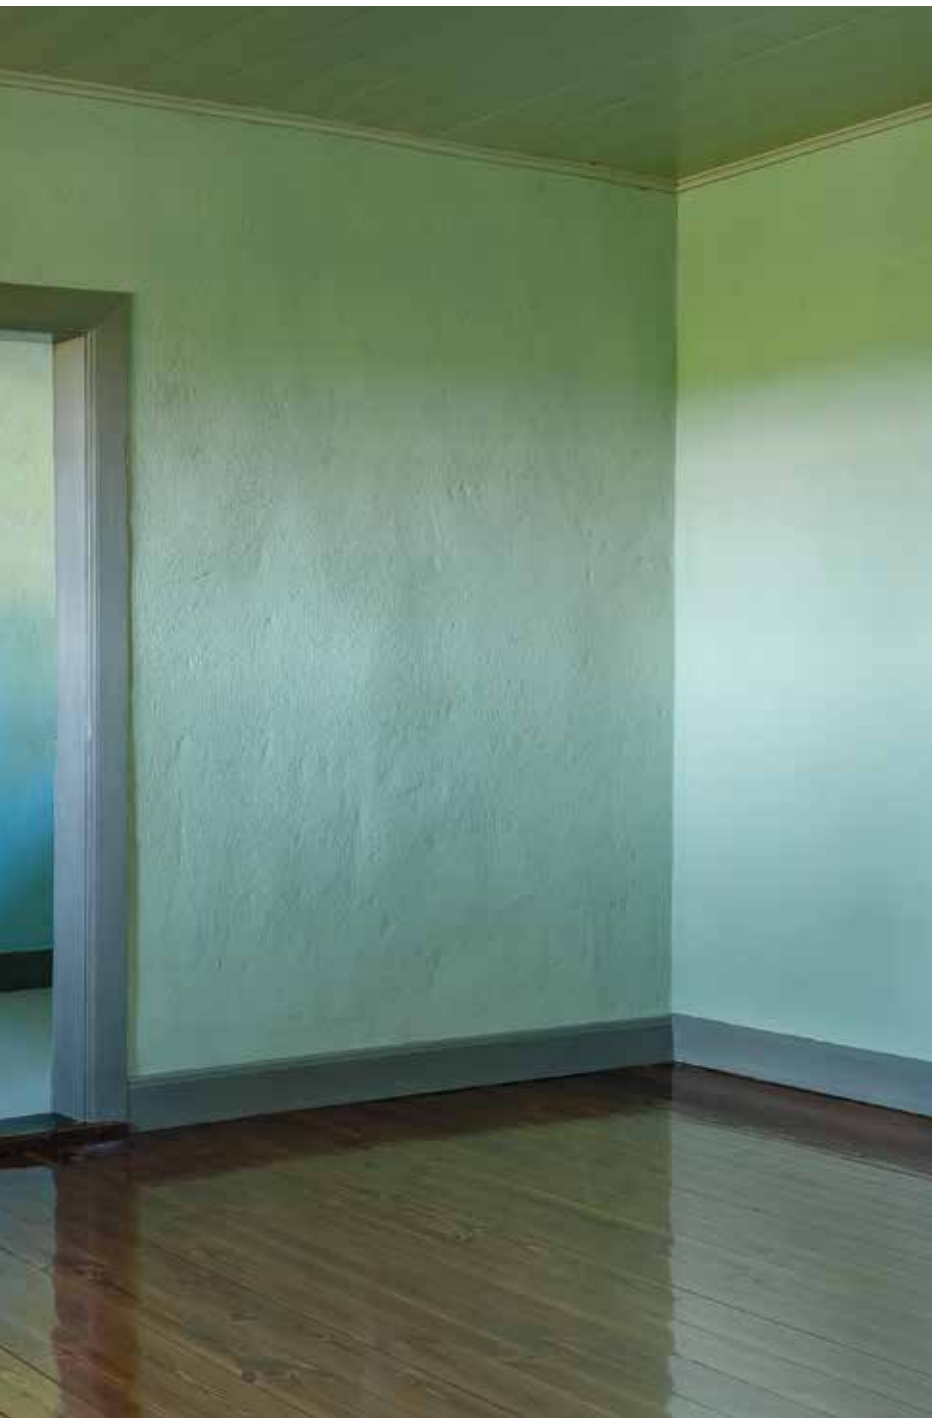
Husets dagligstue med kig til det lille kammer, entreen med hoveddøren og øverstepstuen, der kun blev anvendt til fint brug.

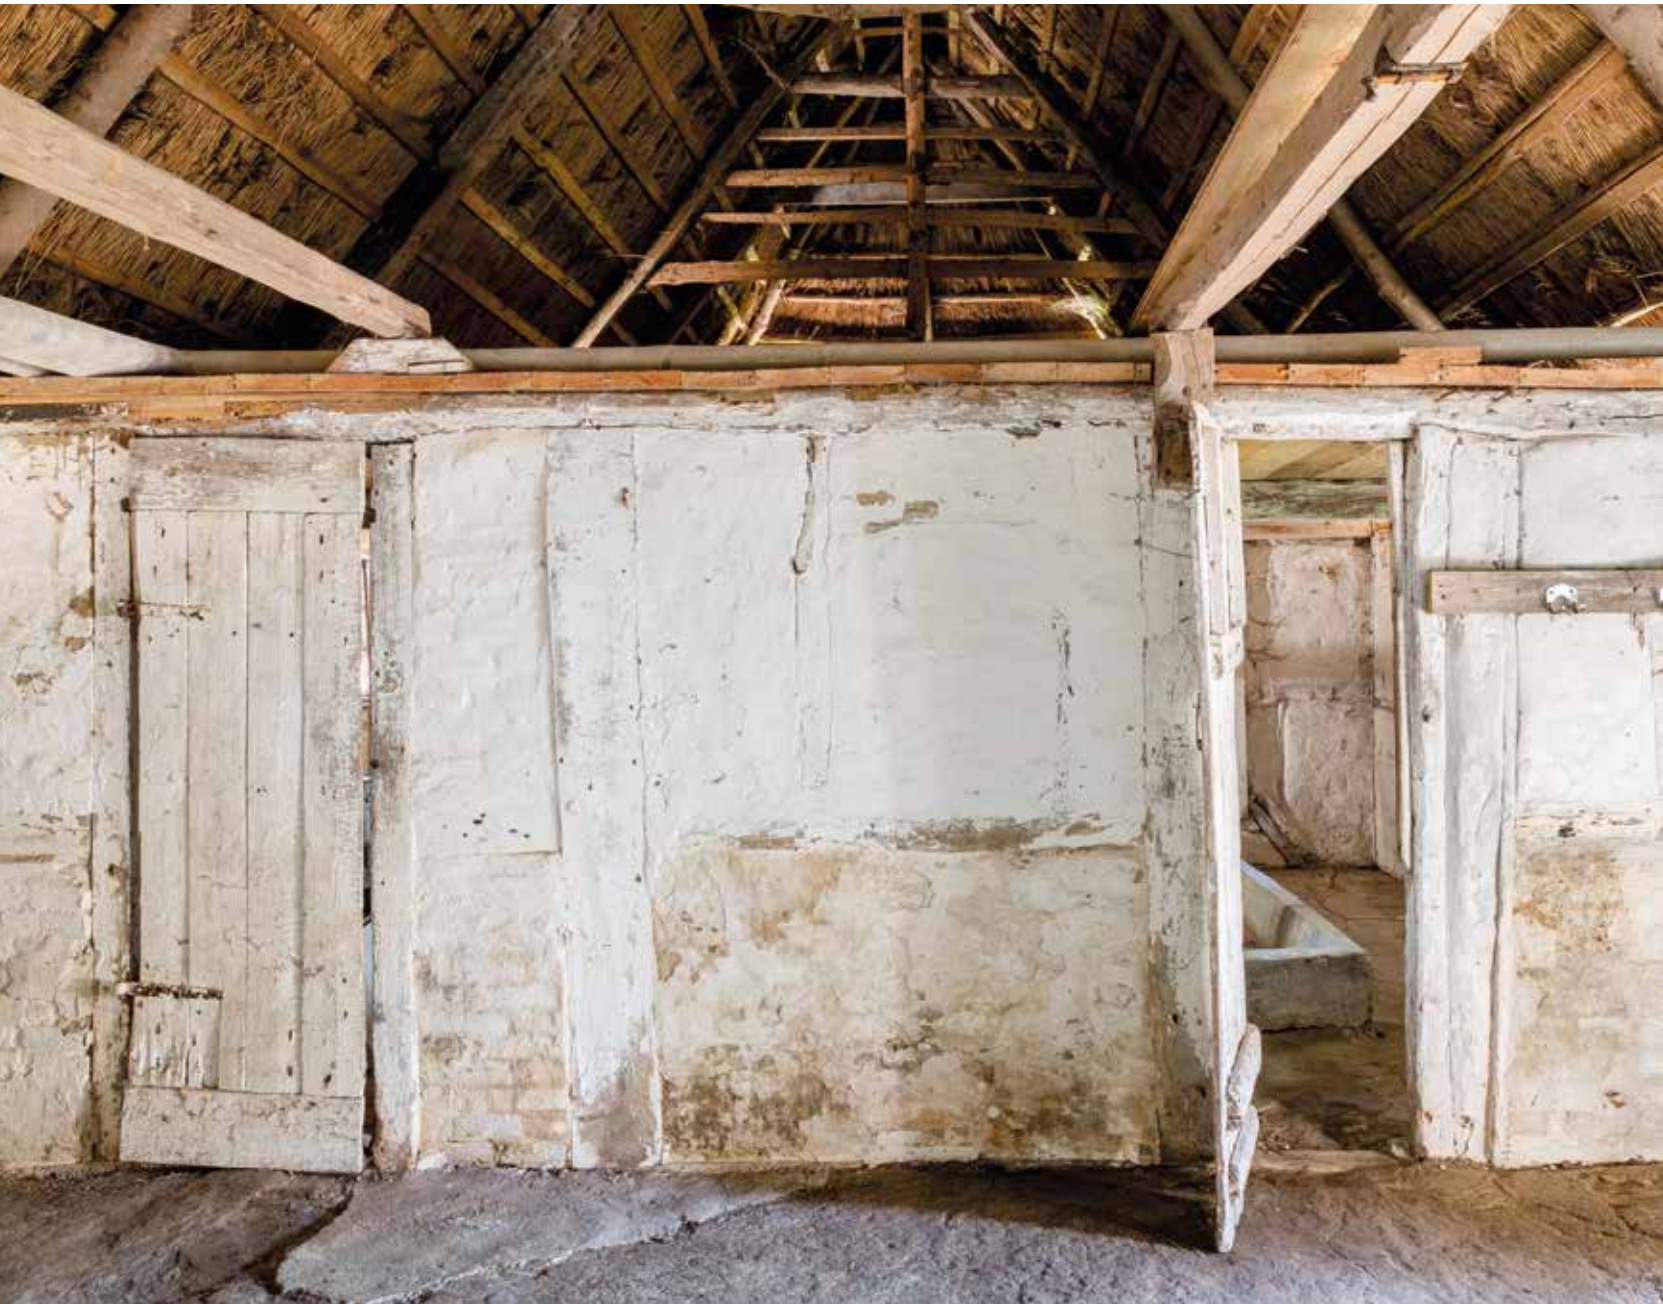
Loen, hvor kornet blev tærsket med plejl og høet lagt op på loftet. I dag fører begge døre til stalden, hvor Stines tre køer stod. Men på Stines tid førte den lukkede dør til husets das.

Ved siden af stalden hen mod køkkenet var loen, hvor en dør førte ind. For at komme ind i udhuset skulle man ud af køkkendøren og ind den vej. I loen blev der tærsket. I Stines sidste år ved hjælp af maskindrevet tærskværk, men tidligere på gammeldags manér med plejl. Kornet blev samlet i sække og sat op på loftet over stuerne. Hø og halm blev sat i ladden, køkkenet eller på høloftet over stalden. En lem i den tækkede gavl førte derind.

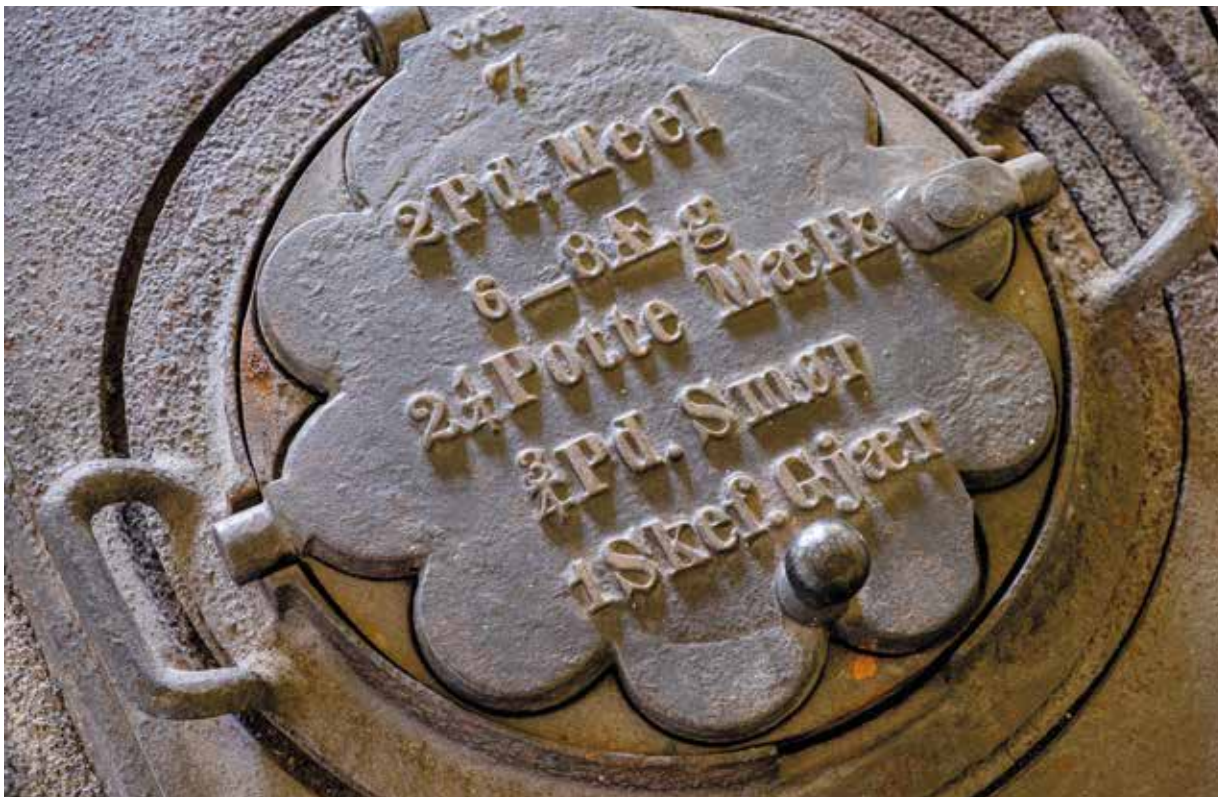
I det gamle jernkomfur i køkkenet, der stadig fungerer upåklageligt, er støbt en opskrift med mel, æg, mælk, smør og gær.

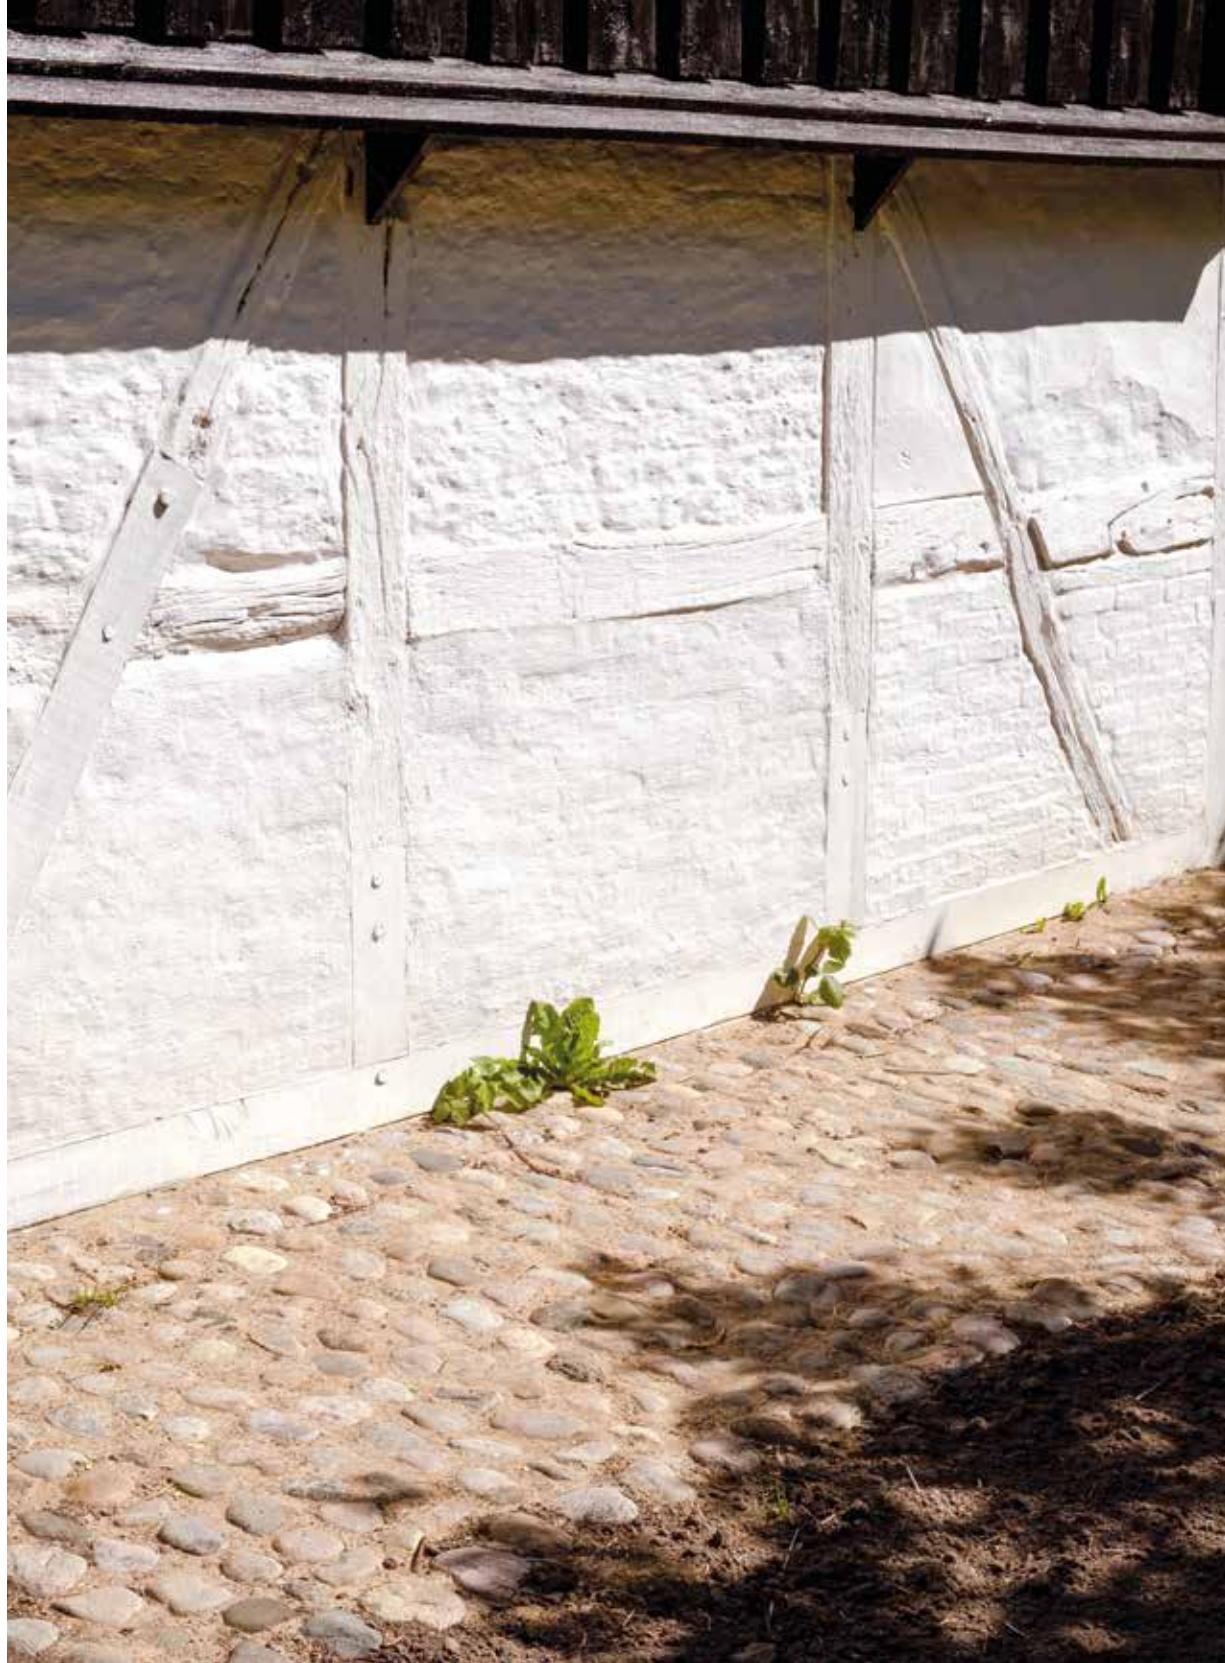
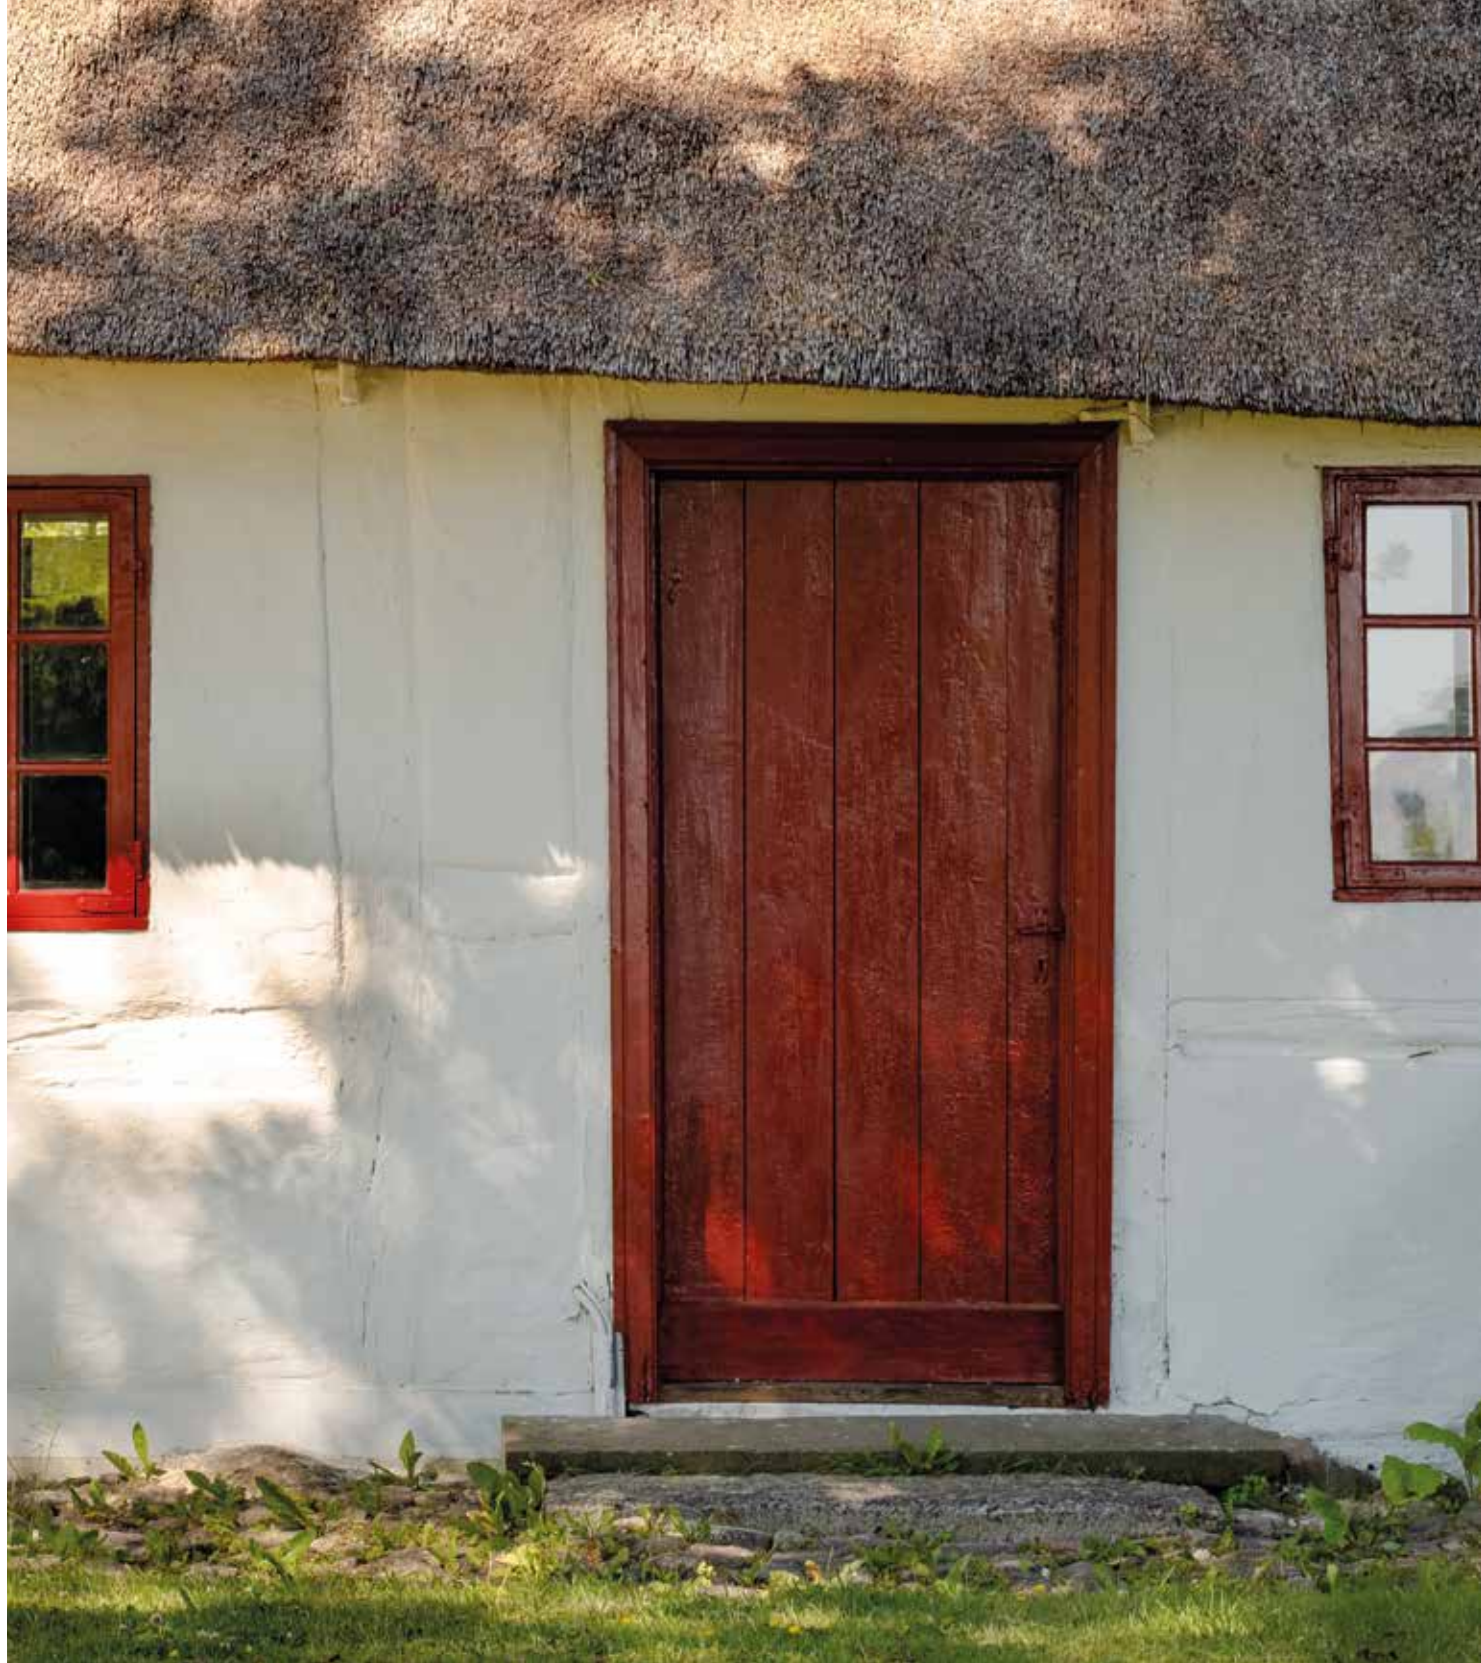
Den sydvendte gavl er en skøn forening af nyt og gammelt egetømmer, brændte mursten og lersten.

I 1960'erne blev det tidligere hønsehus for enden af udhuslængen indrettet som gæsteværelse.

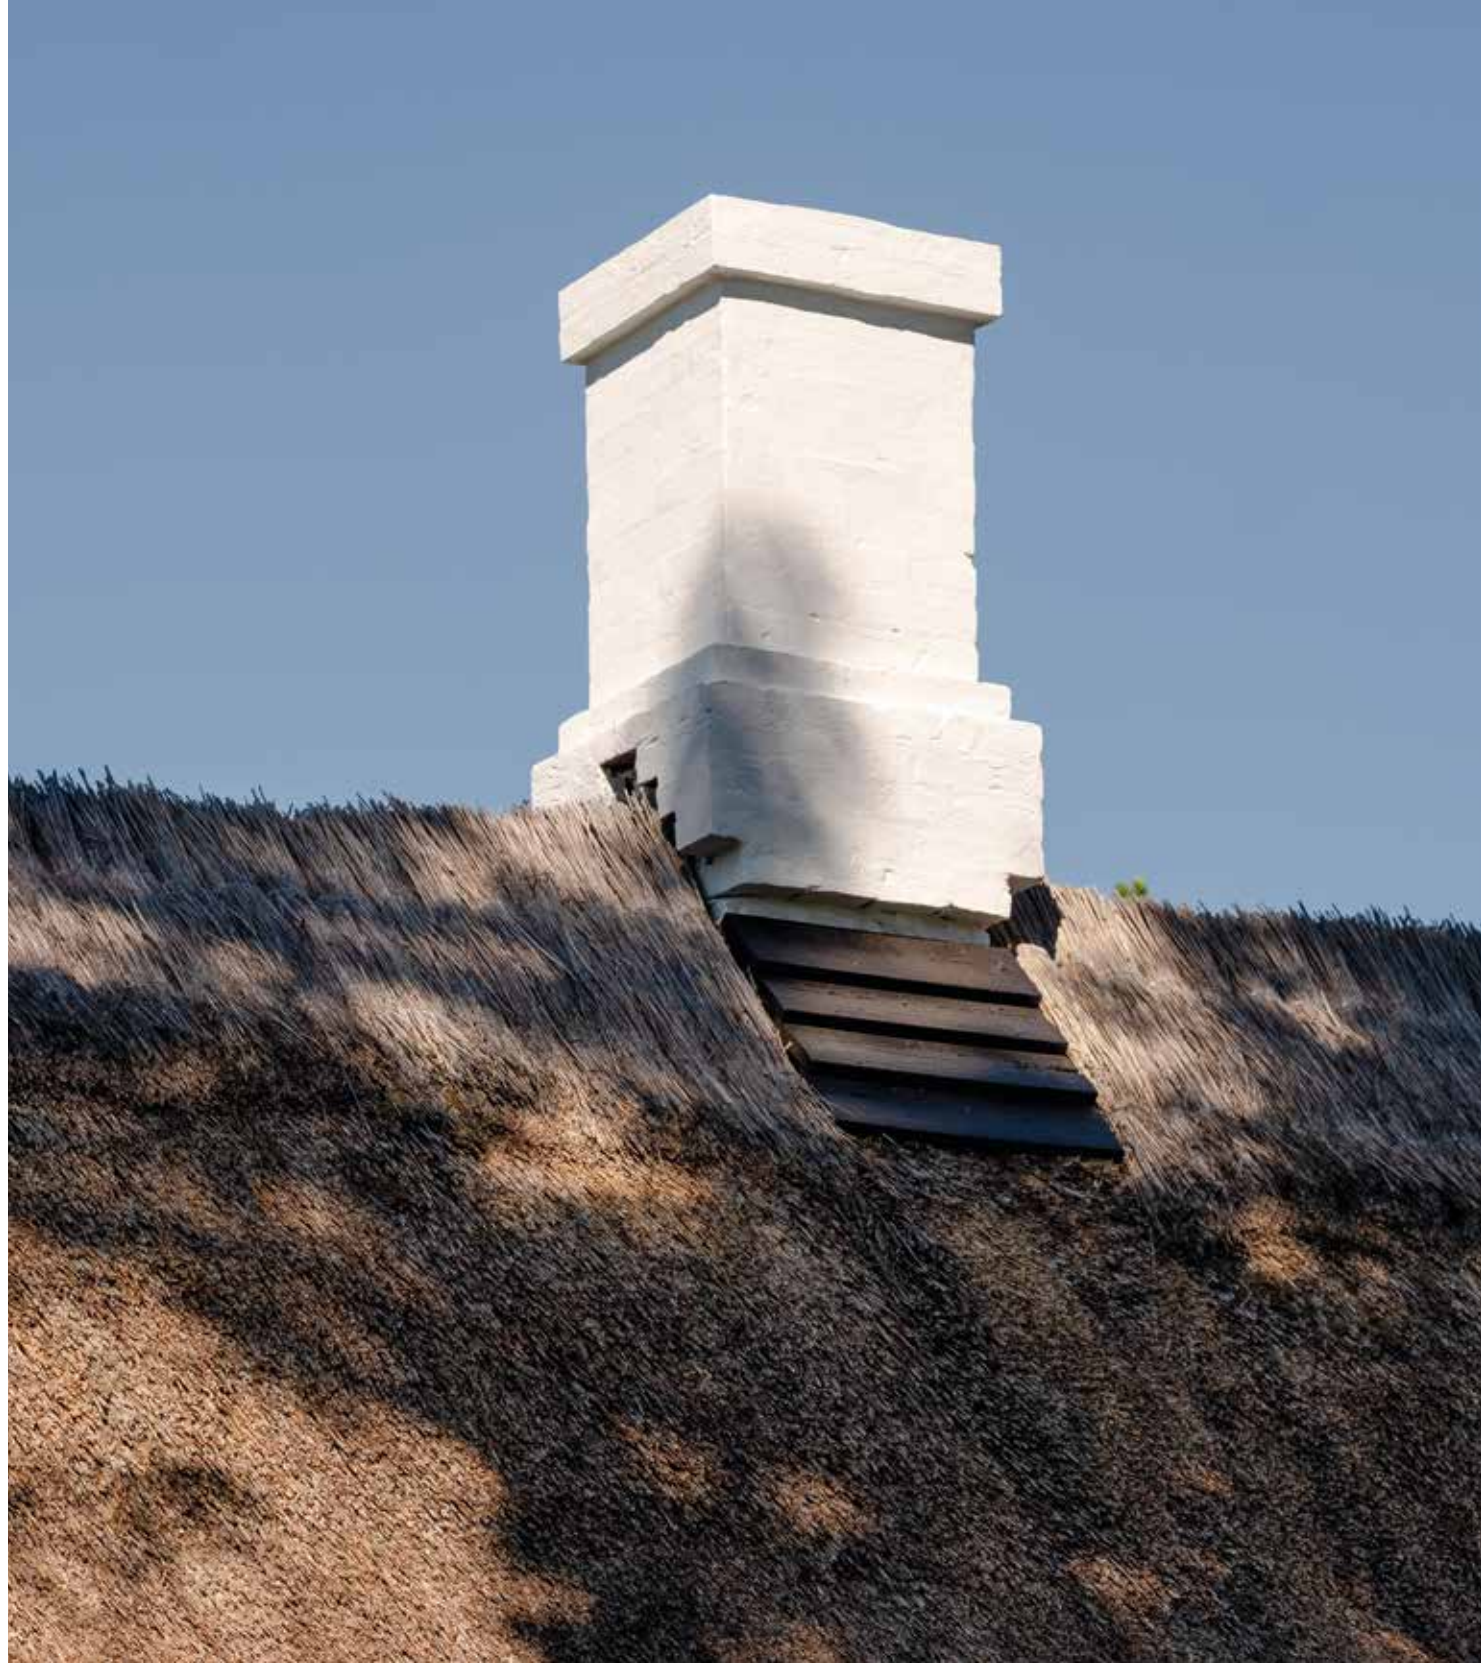
Skorstenen og rygningen er udført på holstensk eller lollandsk manér.

En anden lokal tradition er at afslutte stråtaget med en holstensk mønning – også kendt som en lollandsk mønning. Mønningen eller rygningen er den øverste afslutning på taget, og på Lolland foreskriver traditionen, at dette gøres uden kragetræer. Rygningen er holdt sammen via små bundter tækkerør, der er syet fast til de to øverste lægter. Den øverste række tækkerør er sat med roden op og er herefter syet på med ganske små sting. Til sidst er toppen af rørene, som vender nedad, skåret af, så der er dannet en pæn overgang mellem tag og top, hvilket giver rygningen det egnskarakteristiske spidse udtryk.

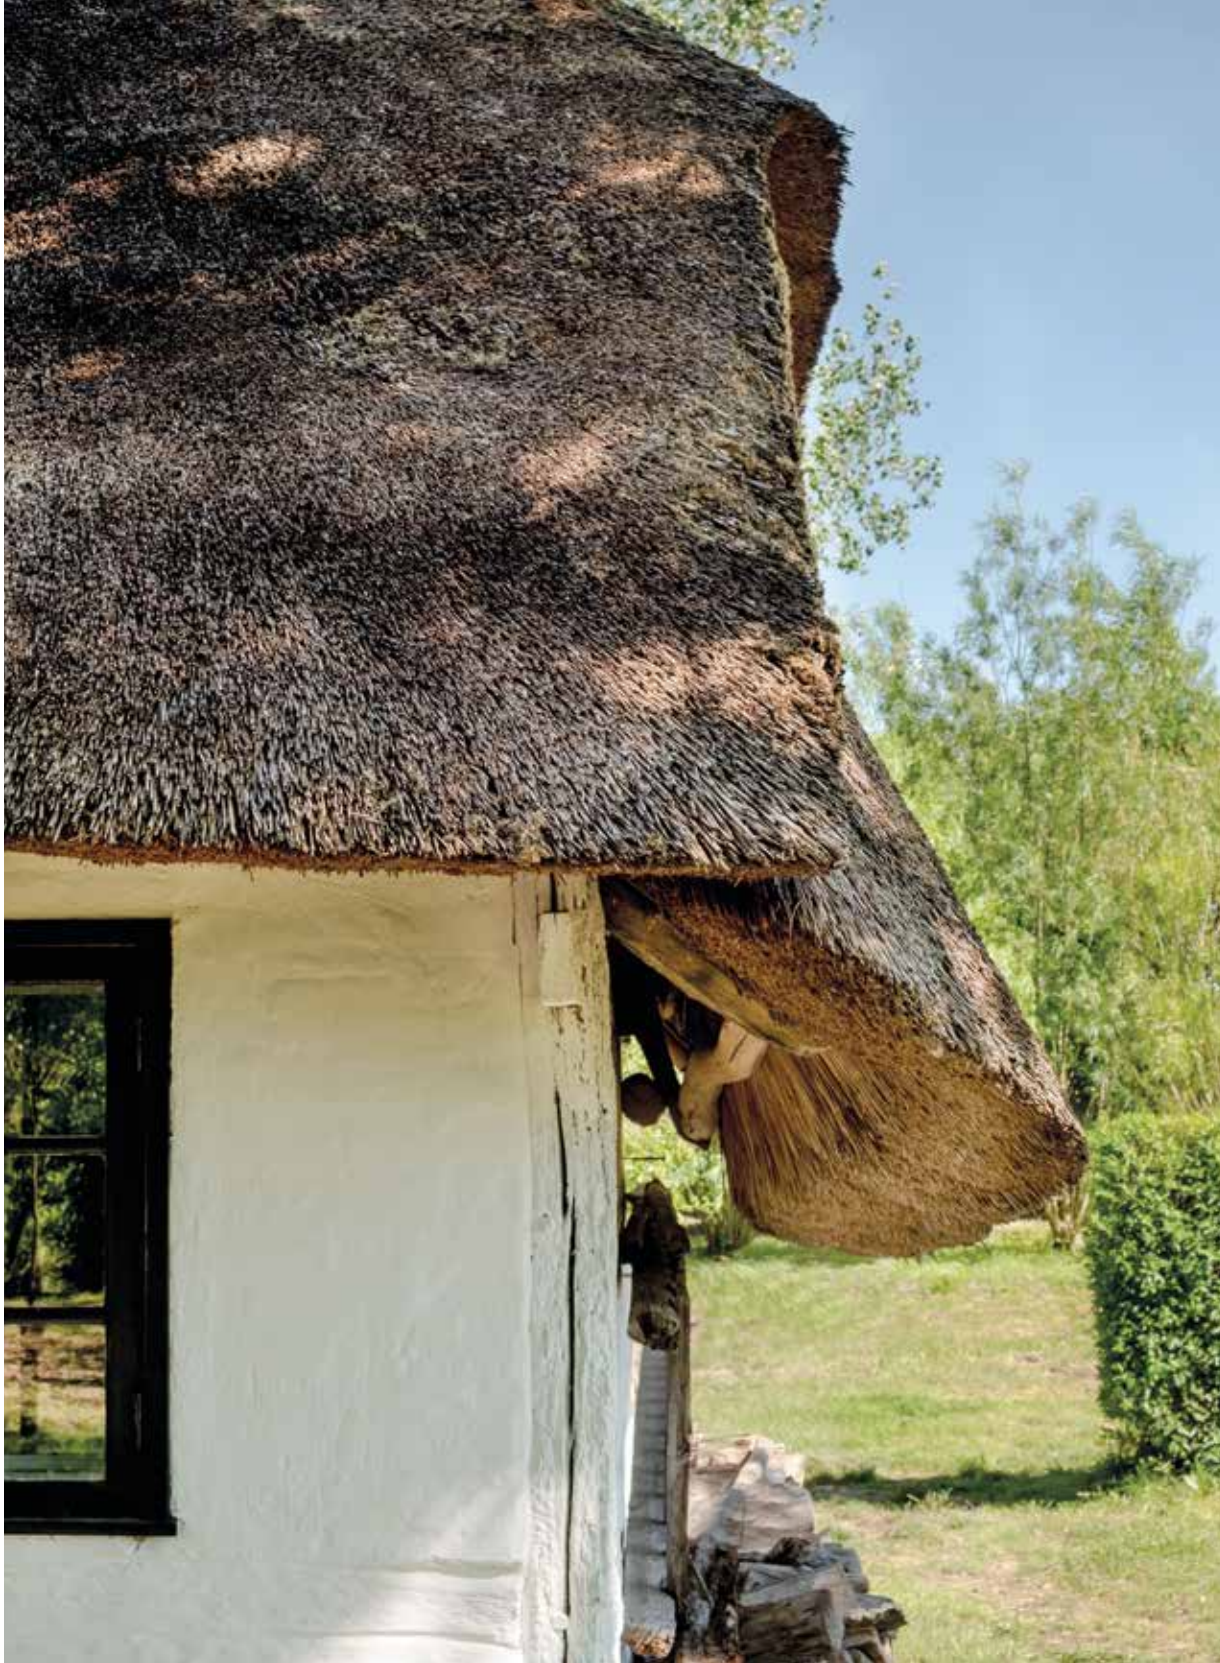
Skynen, hvor stråtaget fra gavlen er trukket ud over en opskalkning af træ, fungerer som et udhæng, der kan skærme redskaber fra vind og vejr.
