# Stines Hus

– lollandsk egnsbyggeskik

Realdania By & Byg 2020

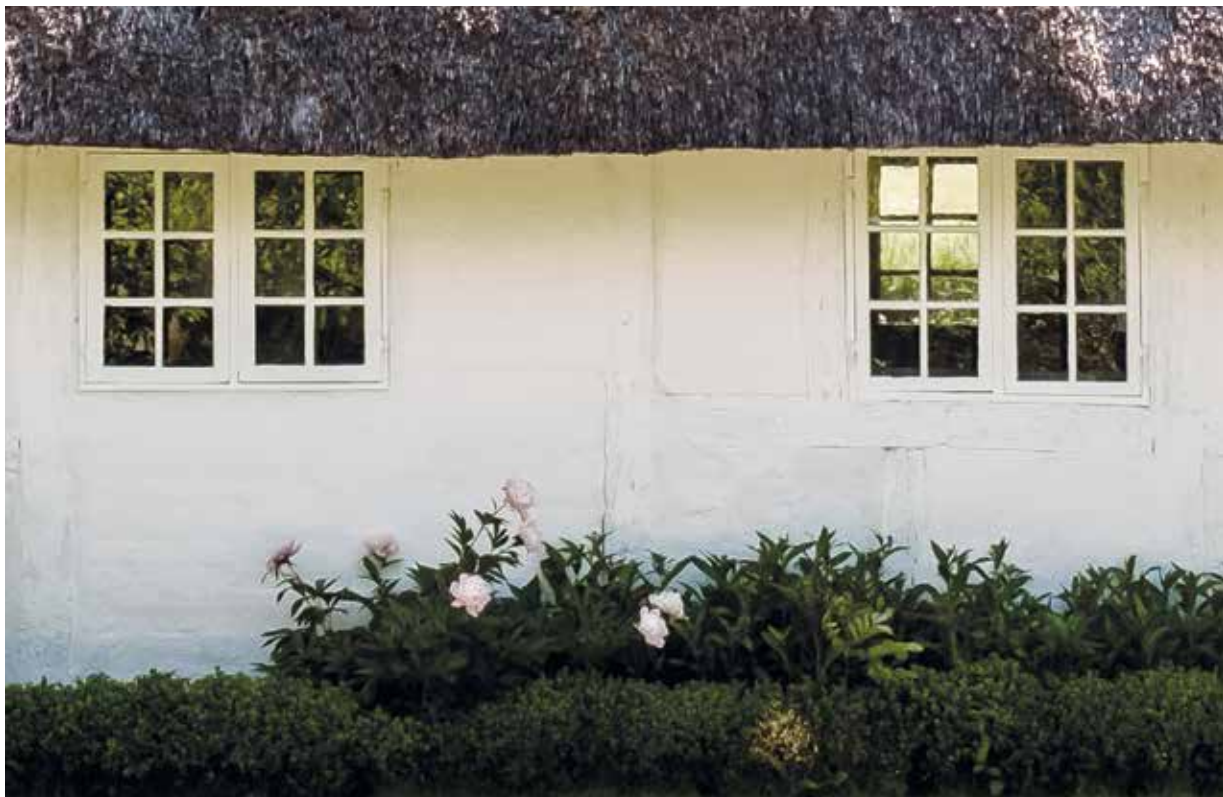
Skynen, hvor stråtaget fra gavlen er trukket ud over en opskalkning af træ, fungerer som et udhæng, der kan skærme redskaber fra vind og vejr.

Husets havefacade, hvor buksbomhække og pæoner på traditionel vis sætter deres præg på prydhaven.

dokker, tætstående stolper og solidt egetømmer, og som det ligeledes har været kutyme i generationer på Lolland, er husmandsstedets bindingsværk kalket 'over stok og sten' – altså over både tømmer og tavl – og ikke opstolpet, sådan som det ofte ses på fynske og sønderjyske bindingsværksgårde. Det årligt tilbagevendende arbejde med at kalke er gået hurtigere, når man ikke skulle veksle mellem farver og teknikker – og deraf udtrykket, når noget går hurtigt: over stok og sten.

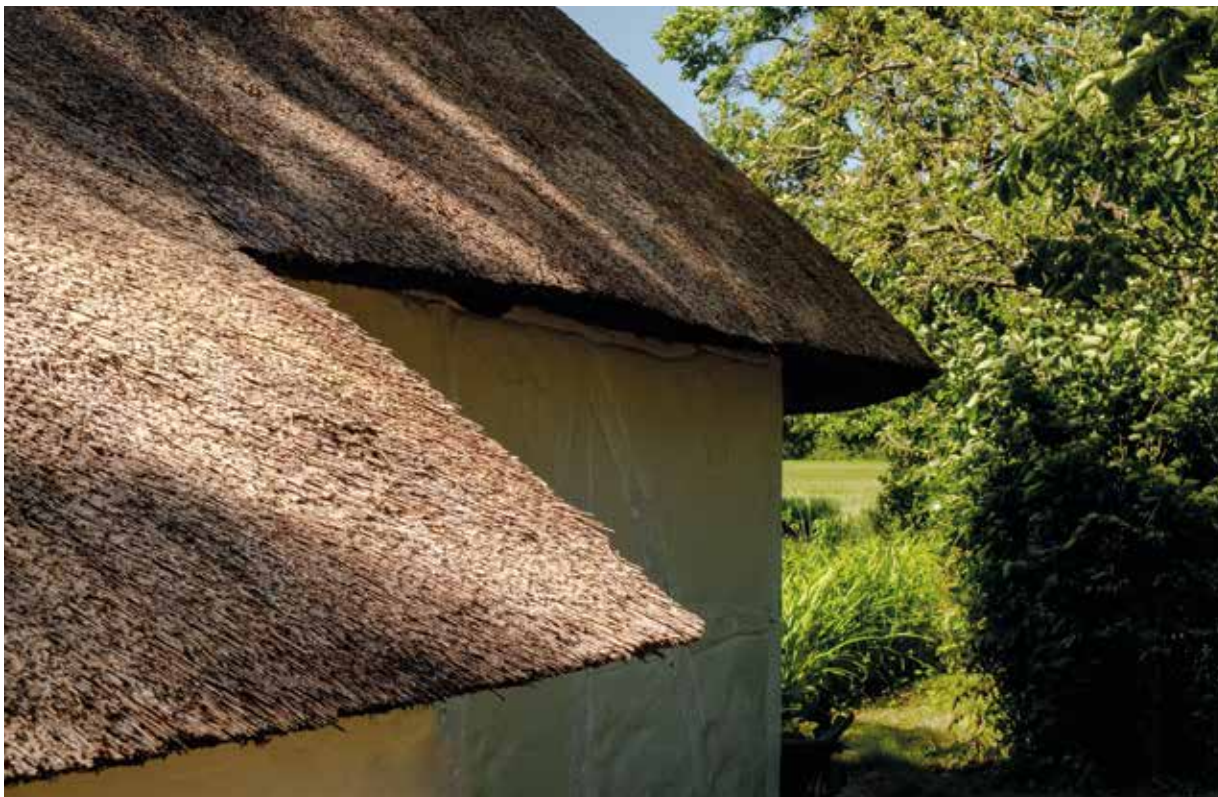
Kig fra nordsiden  
til prydhaven bag  
beboelsen.

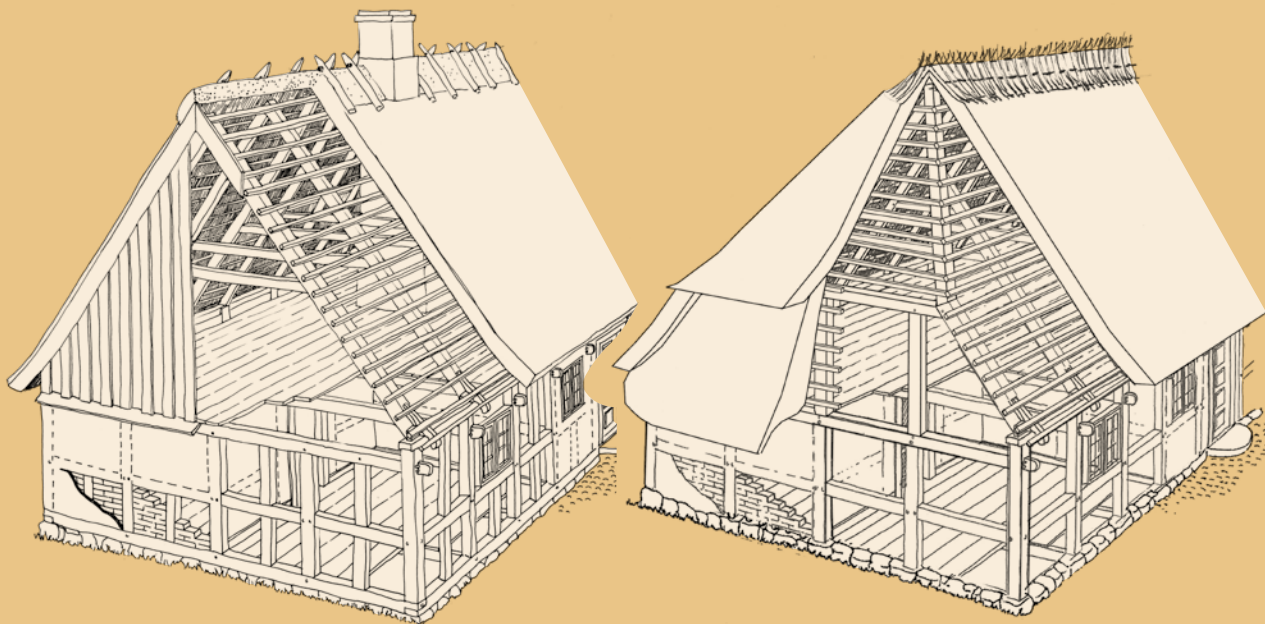
Til venstre et bindingsværkshus med brædder på gavlen og en mønning med kragetræer. Til højre et bindingsværkshus efter lollandsk byggeskik med tækket gavl og holstensk mønning, dvs. små bundter tækkerør syet fast til de to øverste lægter.

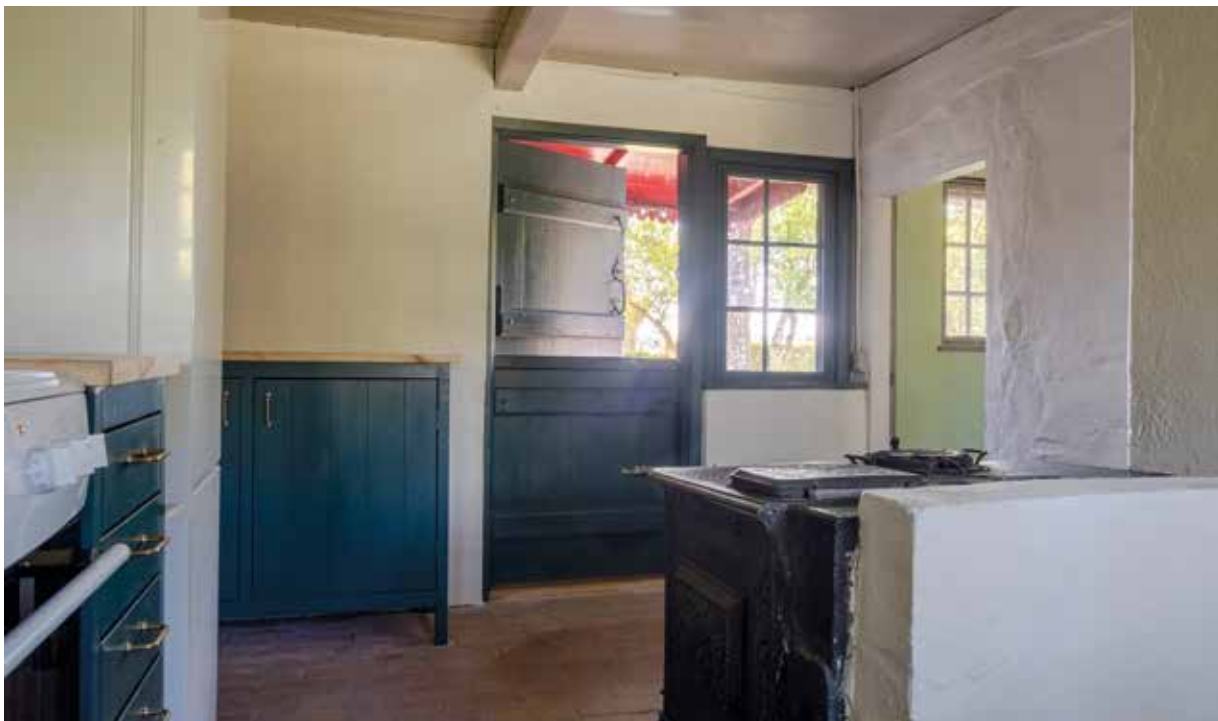
Døren mellem dagligstuen og den tidligere forstue, som i dag er køkken, er den oprindelige.

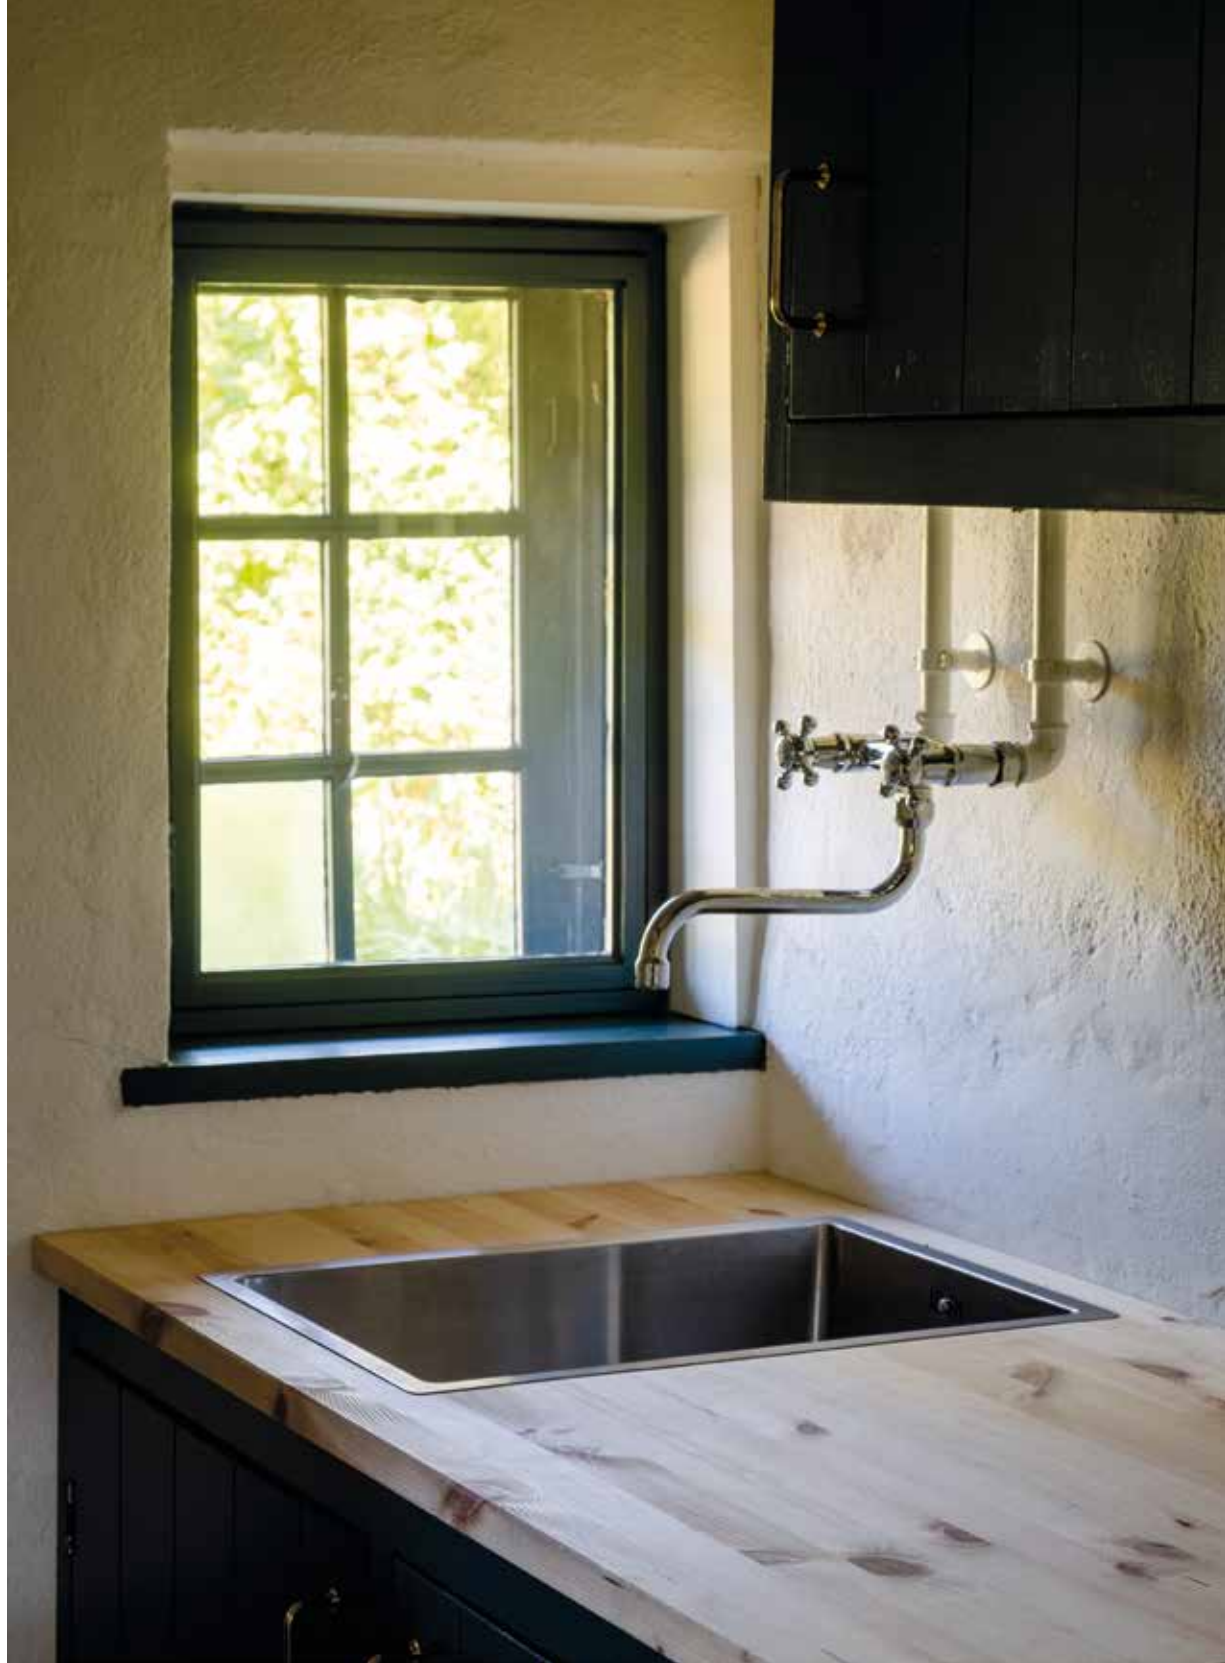
I husets køkken ved siden af døren til gårdspladsen sidder stadig et af de store vinduer, som i en periode prydede østfacaden, og som var årsag til, at løsholten blev sænket. Alle øvrige store vinduer blev udskiftet med mindre vinduer i 1960'erne.

Mod gården blev vinduerne i 1960'erne udskiftet med gamle brugte vinduer i den 'rigtige' størrelse, men løsholten forblev. Ét af de store vinduer overlevede dog, nemlig vinduet i køkkenet mod gården.

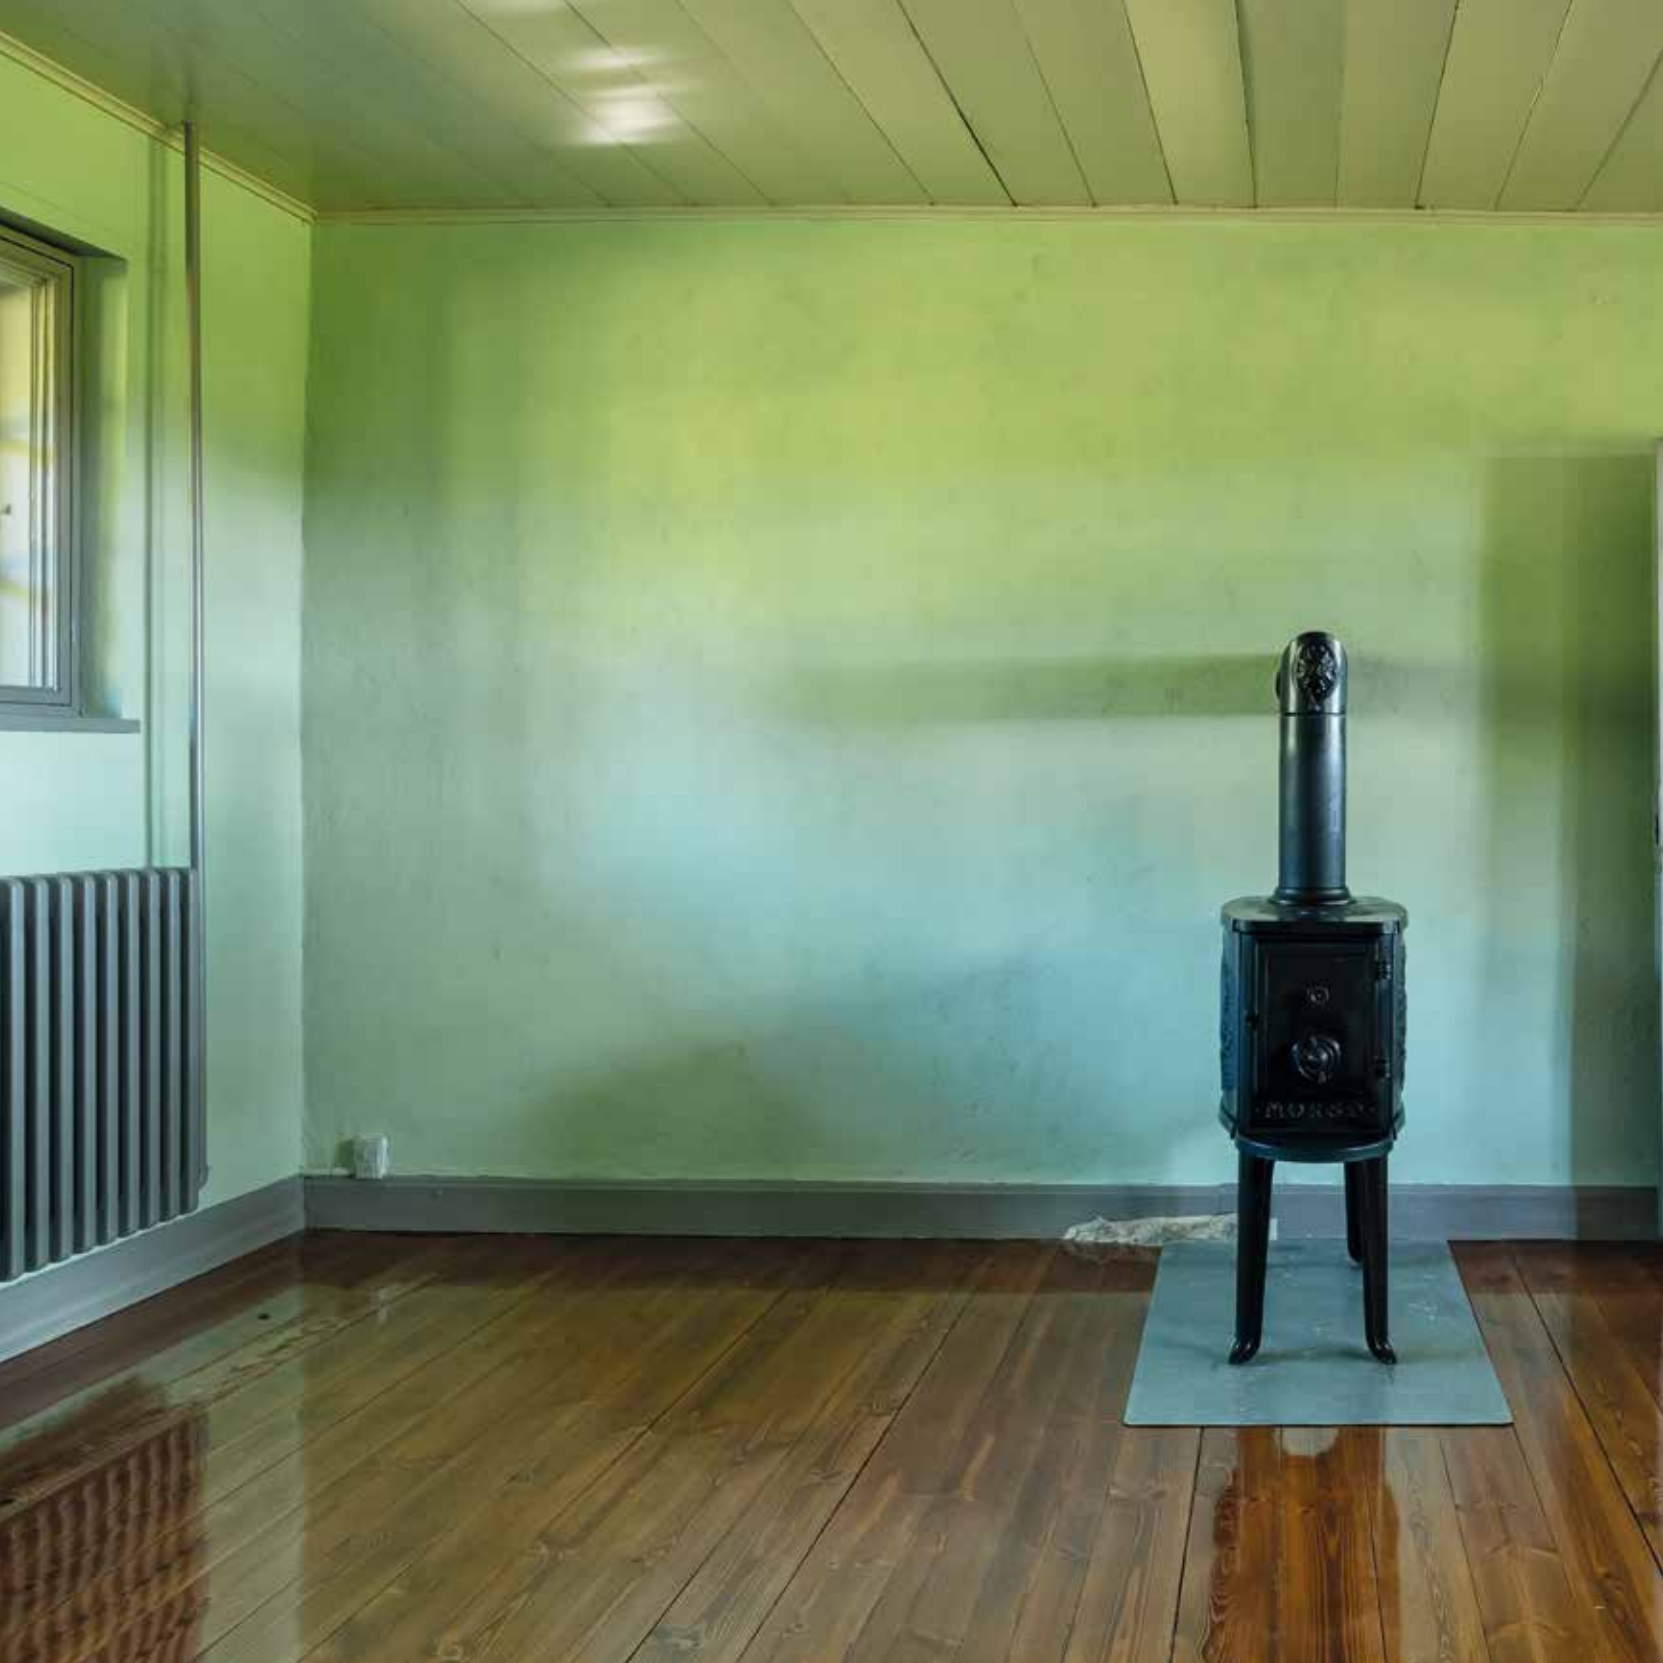
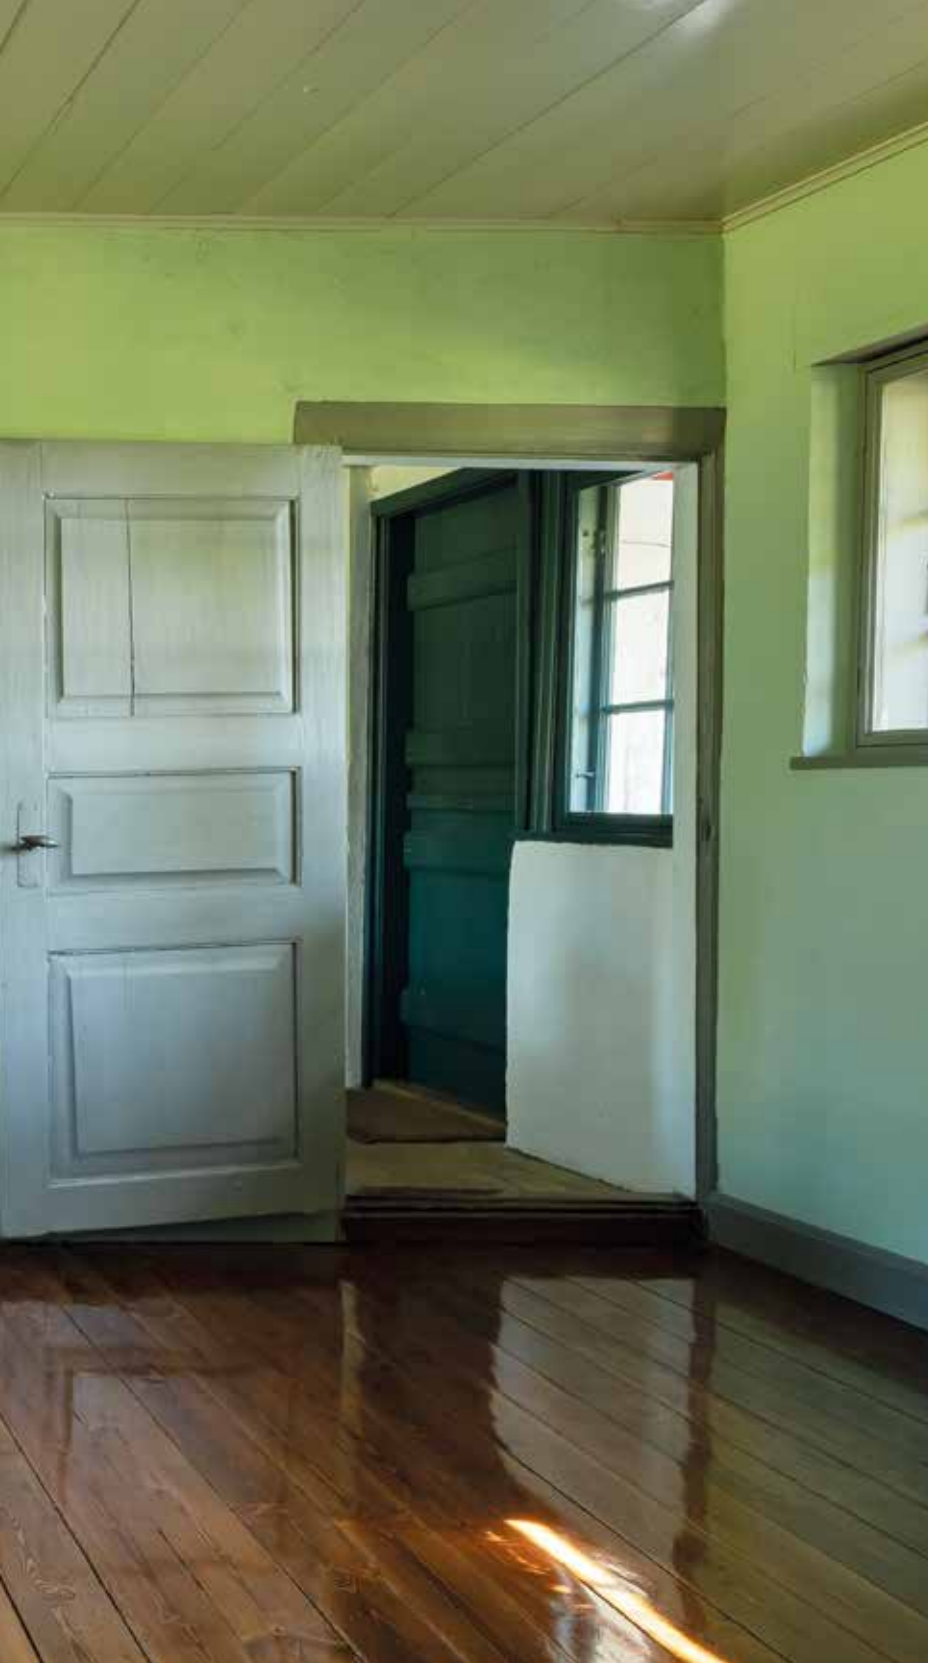
Dagligstuen er husets centrale rum. Stuen havde i modsætning til øverstestuen og kammeret en varmekilde, og det betød, at det var i dette rum, beboerne sov, spiste, arbejdede og opholdt sig.

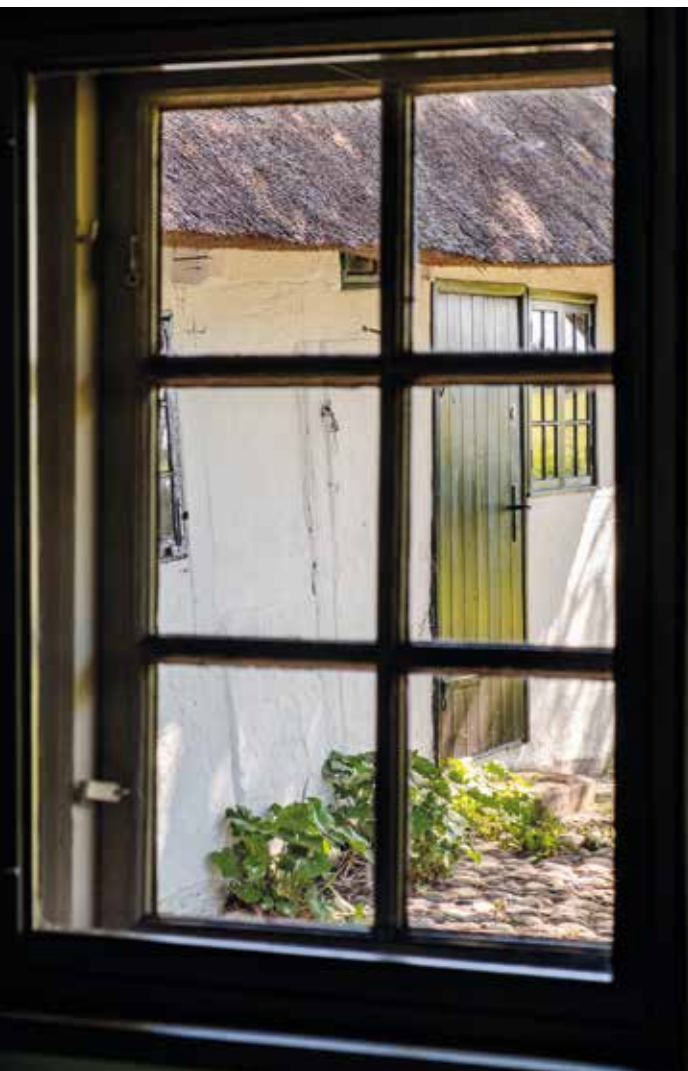
Alle vinduer er forsynet med nye spinkle forsatsvinduer, der sikrer så meget dagslys som muligt i de små stuer

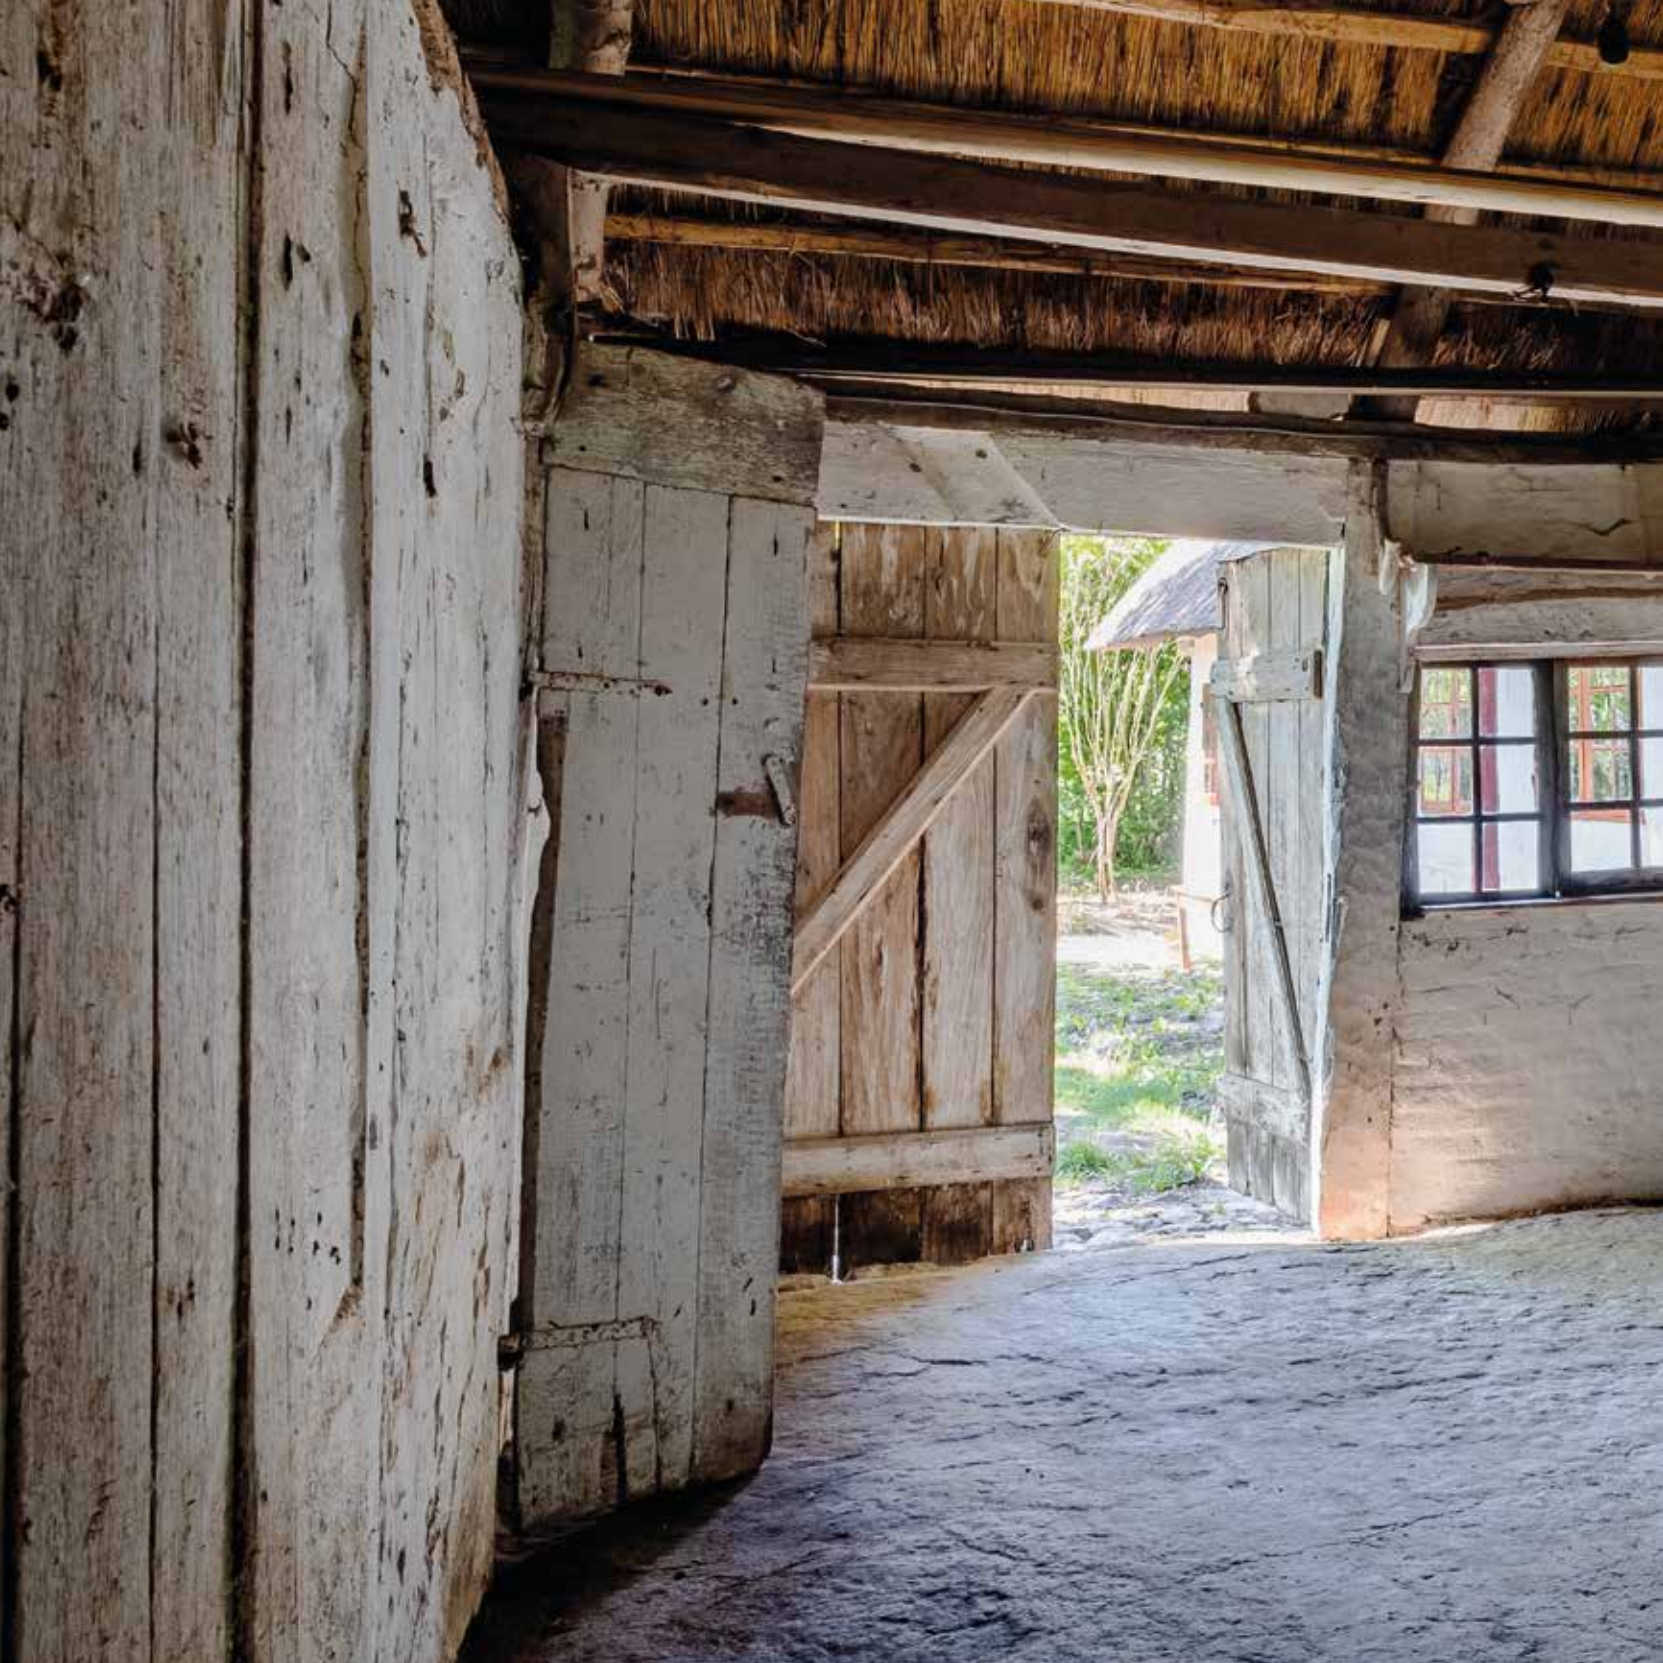
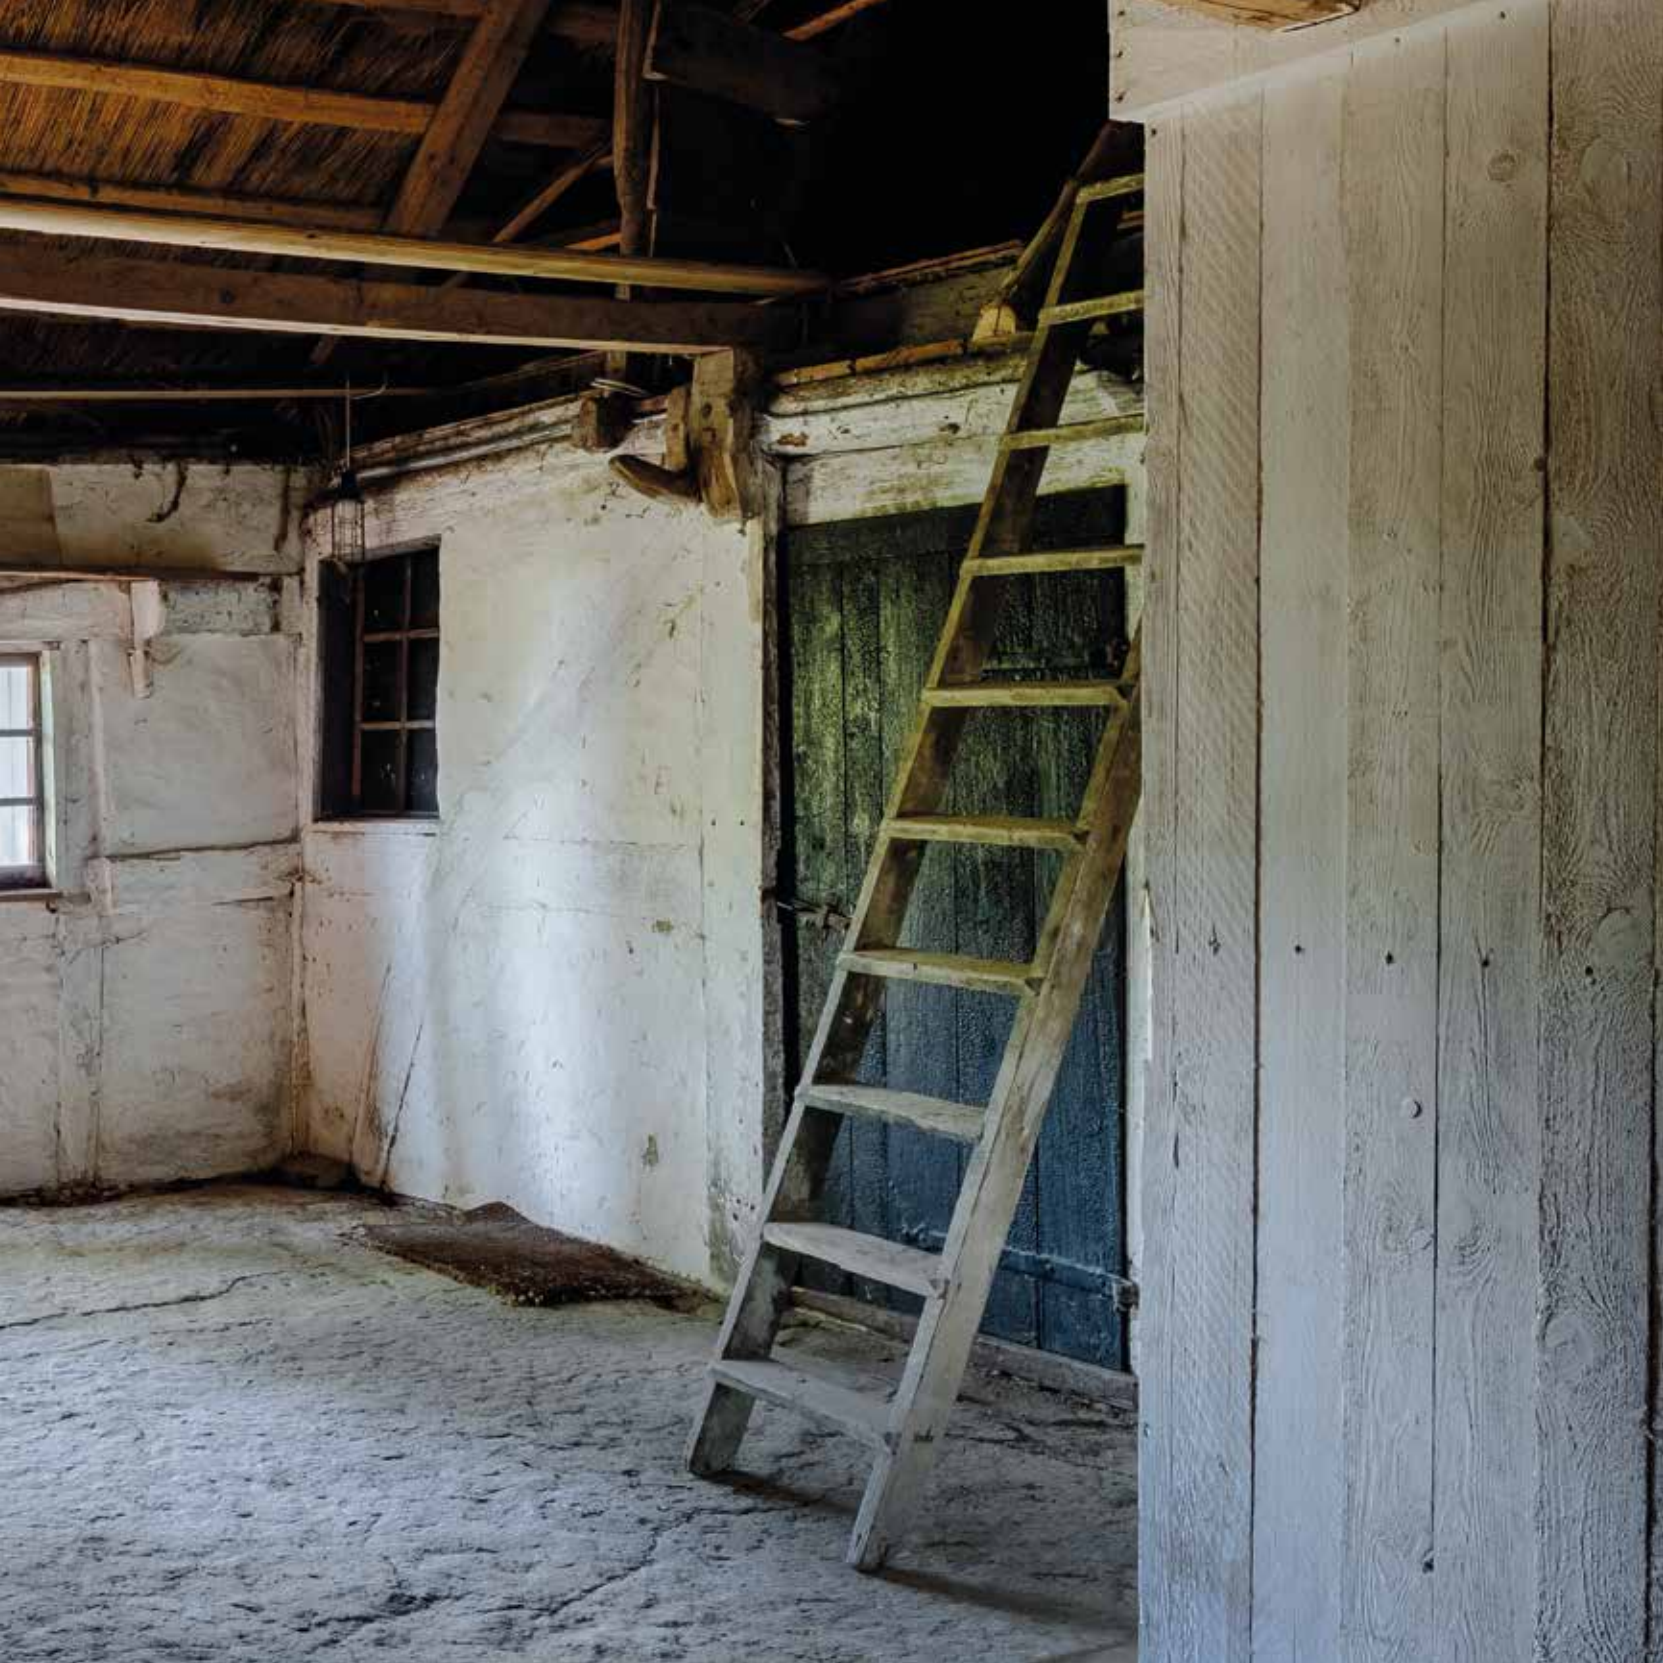
Efter restaureringen af Stines Hus fremstår facaden, som den altid har gjort, kalket over stok og sten med hvidtekalk. En lille undtagelse er dog skorstenen. Den er malet med Keim i en silikatmaling. Silikat er et mineral, som også bruges til glas, cement og keramik. Det blandes med vand og bruges ofte som erstatning for kalk, da det giver en pæn overflade, som er lidt mindre krævende end kalk.

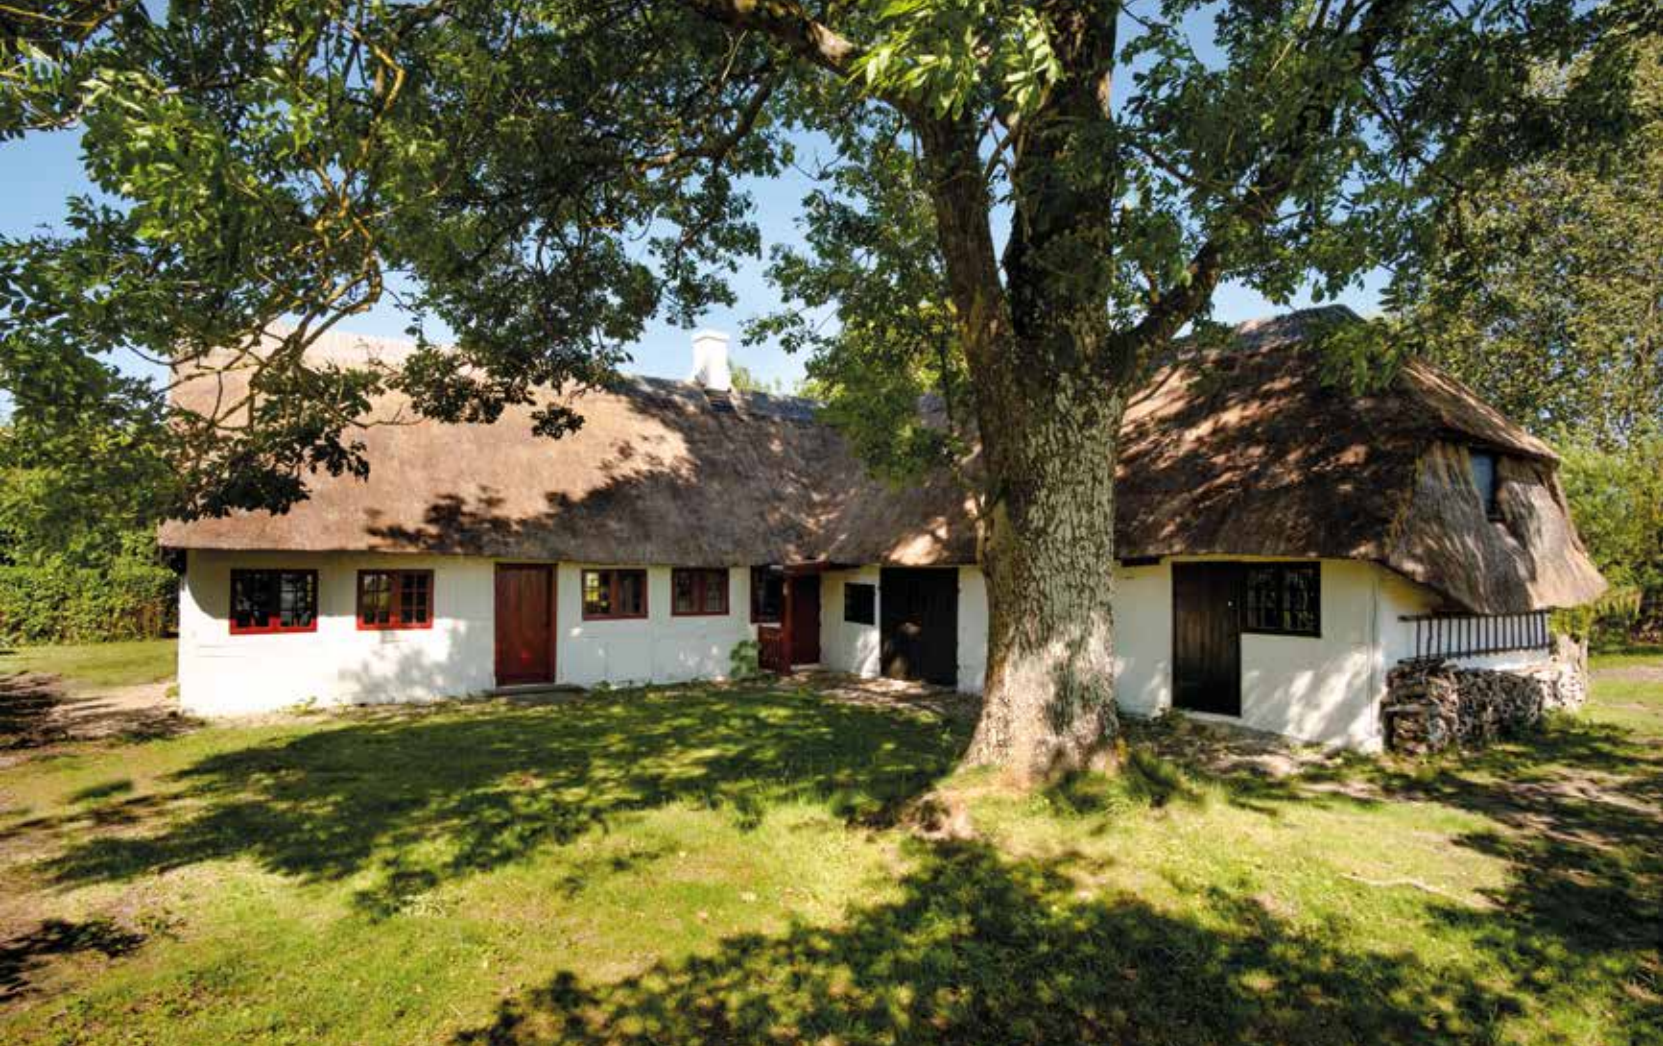
The thatched roof was only 16 years old, in its original state and in excellent condition. The half-timbering itself was in need of repair. Poor timber was replaced with new, and the façade was lime-washed in the traditional way.

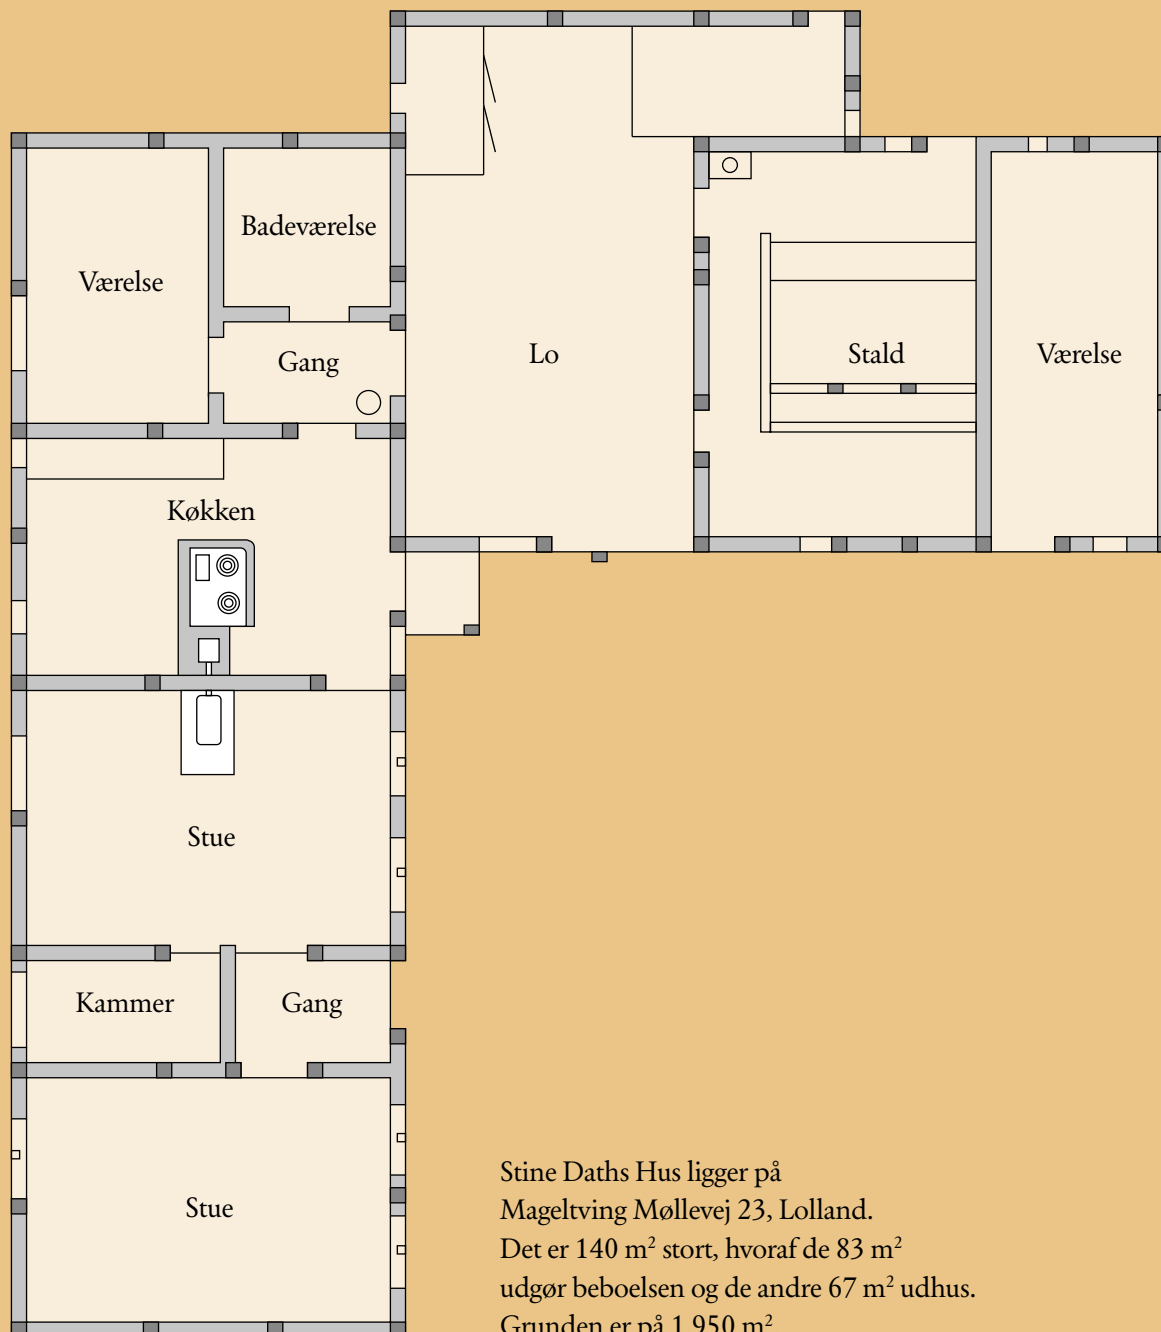
## Plantegning over Stines Hus

Stine Daths Hus ligger på  
Mageltving Møllevej 23, Lolland.  
Det er 140 m<sup>2</sup> stort, hvoraf de 83 m<sup>2</sup>  
udgør beboelsen og de andre 67 m<sup>2</sup> udhus.  
Grunden er på 1.950 m<sup>2</sup>.
