Plejecentrenes indeklima: National kortlægning af indeklimaet på landets plejecentre

Screening og måling af indeklima på plejecentre

Rapport april 2022 AP 3.2 -Indeklimamåling

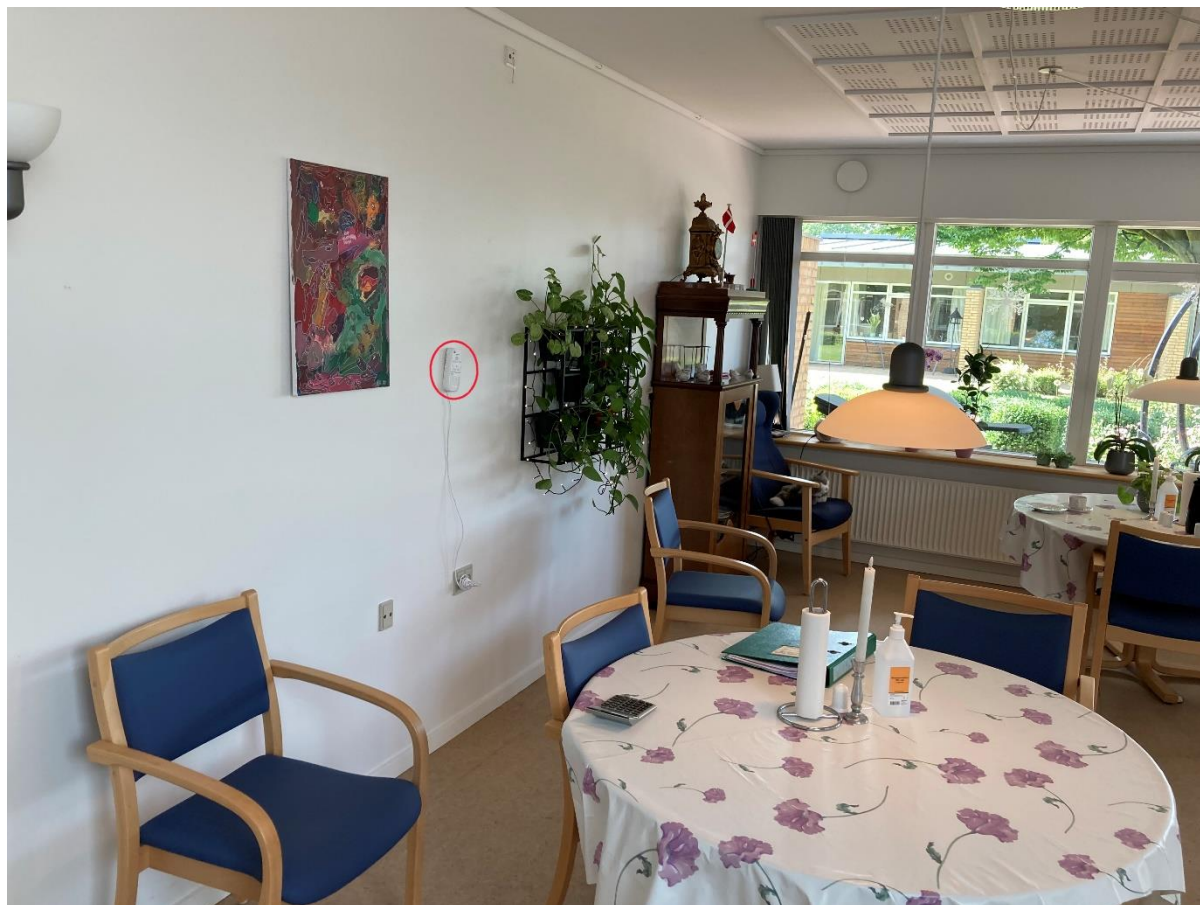
Figur 2. Indeklimalogger hængt op i midten af et fællesområde.

Til måling af temperatur, relativ fugtighed og CO₂-koncentration blev der ophængt en lille indeklimalogger på væggen for hvert rum. Indeklimaloggeren blev for så vidt muligt sat i midten af rummet og afskærmet fra direkte sollys for at få den mest virkelighedstro måling af lufttemperaturen.

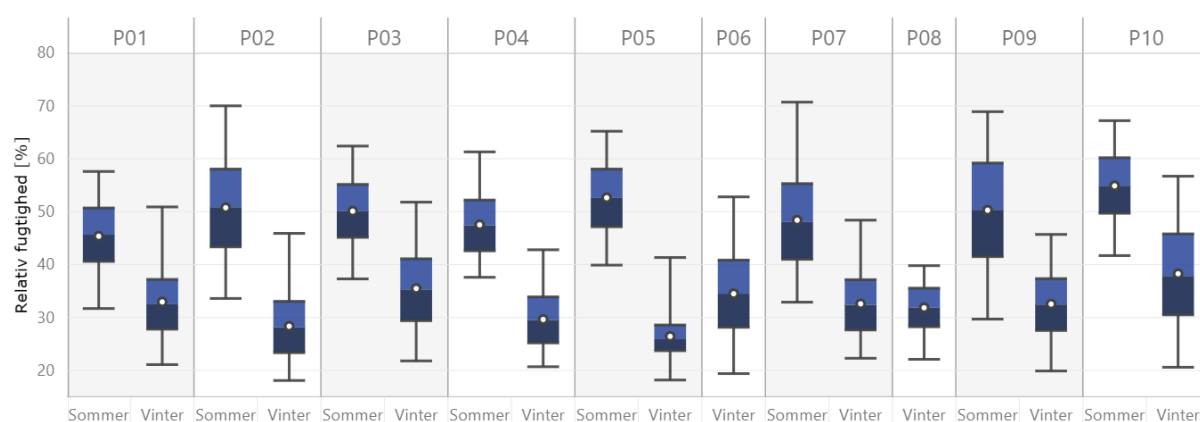
Figur 6 viser måleresultaterne for relativ fugtighed. Mens enkelte plejecentre havde korte perioder med høj eller lav relativ fugtighed, så var der generelt ikke problemer med luftens fugtighed om sommeren. Alle plejecentre, måske bortset fra P10, havde en luftfugtighed på mindre end 30 %, 6 ud af 24 timer om dagen (en fjerdedel af tiden) om vinteren. Den antropologiske undersøgelse viste at, der er udfordringer med tør luft, også selvom den gennemsnitlige luftfugtighed var omkring 30 %. Man bør nok overveje, hvilke tiltag man kan lave for at øge den relative fugtighed om vinteren.

Figur 6. Relativ fugtighed per plejecenter, fordelt på sommer og vintermålinger.

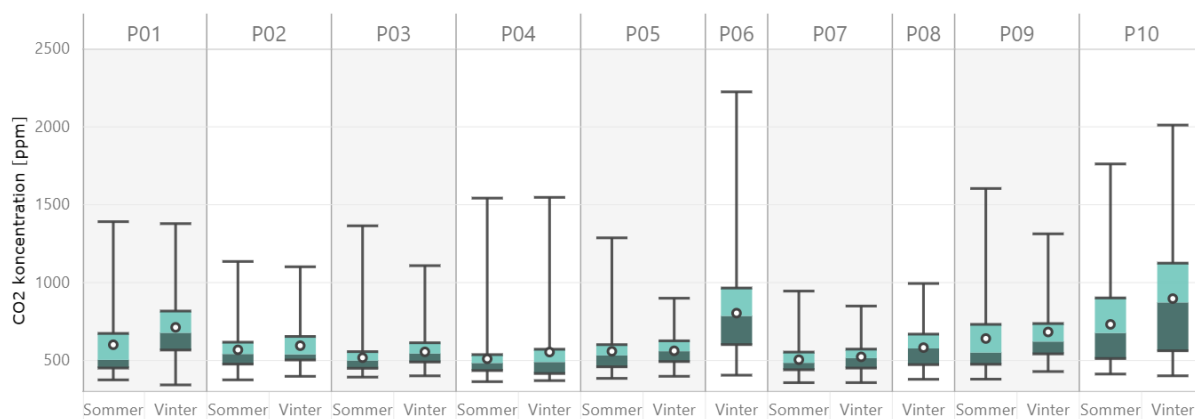
Figur 7. CO₂-koncentration per plejecenter, fordelt på sommer og vintermålinger.

Generelt er CO₂-koncentrationerne lave, med en gennemsnitlig CO₂-koncentration på 671 ppm i boliger, 525 ppm i fællesområder og 508 ppm på kontorer. Plejecenter P07 har generelt en lav CO₂-koncentration, hvilket sandsynligvis hænger sammen med, at det er det eneste plejecenter, hvor der er indblæsning på værelset udover udsugningen på badeværelset.
